**Asunto:** Informe final Auditoría de Seguimiento al Sistema de Video Vigilancia de la entidad

## **SECRETARIA DE SEGURIDAD, CONVIVENCIA Y JUSTICIA**

### **INFORME DE AUDITORIA DE SEGUIMIENTO AL SISTEMA DE VIDEO VIGILANCIA DE LA ENTIDAD**

**JUNIO DE 2021**

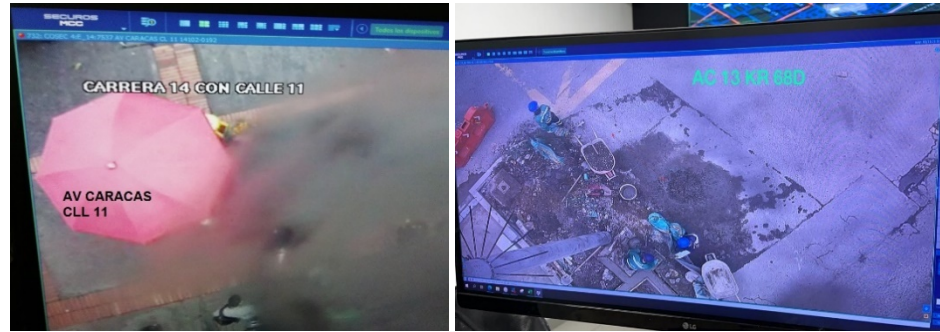
*Imagen 1, cámara sucia y cámara sin tour*

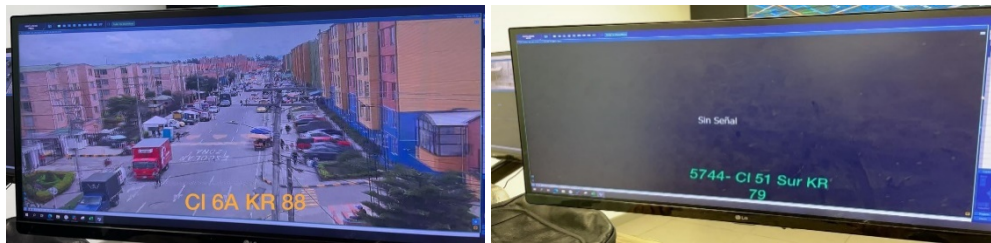
*Imagen 2, cámara pixelada y cámara sin señal*

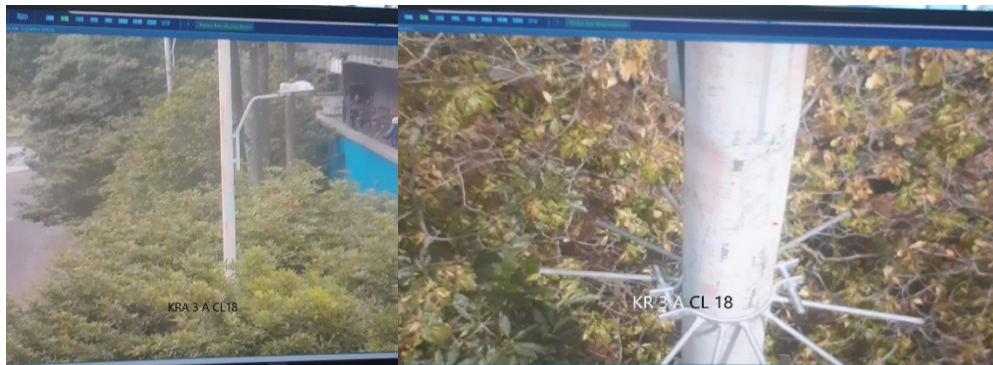
Como observación especial y excepcional, se evidenció, que por falta de podar algunos árboles, el foco o panorámica de algunas cámaras están siendo cubiertas o tapadas con las ramas del árbol liquidámbar el cual tiene porte piramidal, supera los 10 metros de altura, lo que afecta la función de video vigilancia de la cámara y obstaculiza el monitoreo y visibilidad del entorno desde los Cosec, como ejemplo, la cámara ubicada en la KR 3ª con Cl 18, es de anotar, que, en las principales ciudades, en los últimos años, diferentes administraciones vienen desarrollando programas de arborización con este tipo de árbol.

**Imagen 3. cámara con panorámica cubiertas o tapada con las ramas de un árbol**

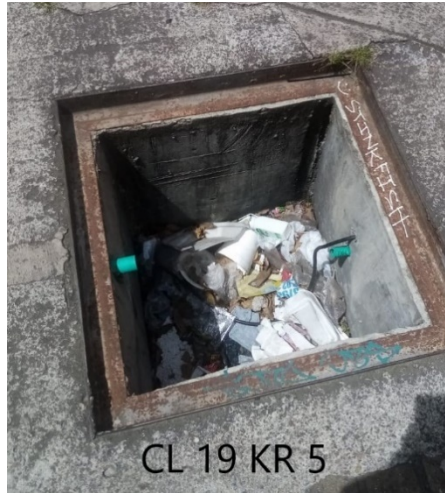
Se evidenció que 18 de 558 cajas revisadas presentan fallas de estructura y descuido en el mantenimiento, se constató que varias de ellas se encuentran sin tapa y llena de escombros, situación que pone en riesgo el funcionamiento adecuado de las video cámaras.

**Imagen 4 caja al piso sin mantenimiento, con escombros**

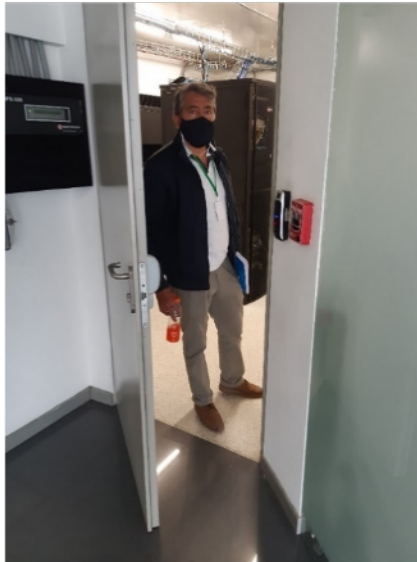
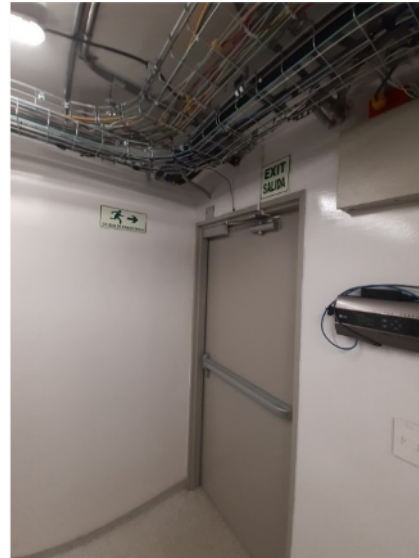
- Las puertas al DC de Puente Aranda, Kennedy y Ciudad Bolívar no están monitoreadas, no cuentan con un sistema de detección de intrusos de acuerdo con las normas, que abarque las puertas externas, no hay video cámaras instaladas adentro ni afuera del centro de comunicaciones, lo que impide tener un registro o grabación que evidencie las personas que ingresan a este espacio de telecomunicaciones, la vigilancia se limita a un control de policía en la recepción del centro de datos. Por la falta de un sistema de seguridad de cámaras impide el registro y el control de riesgo de robo, daño o manipulación de equipos en el DC.

**Imagen 5, Entrada al DC de Kennedy e interiores sin sistema de seguridad de cámaras de vigilancia**

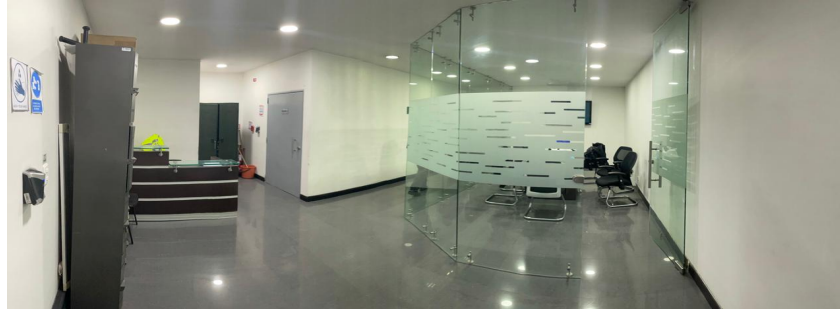
**Imagen 6, Ante sala DC de Ciudad Bolívar sin sistema de seguridad; sin cámaras de vigilancia**

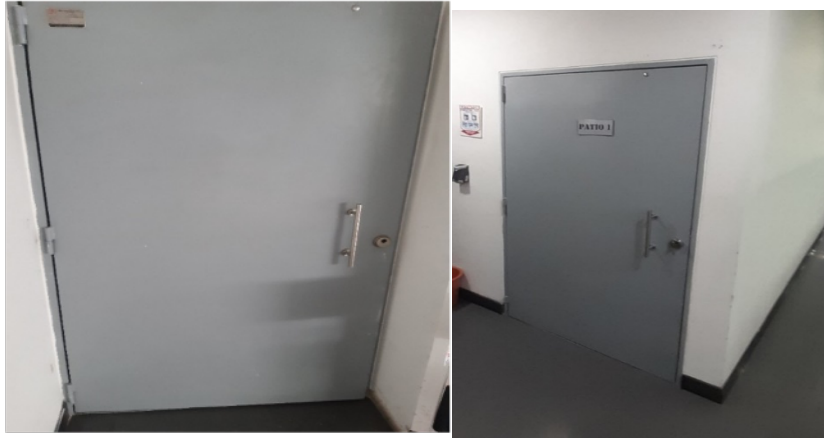
- El Data Center de Puente Aranda, Ciudad Bolívar y C-4 no cuentan con señalización de acceso restringido, ni de salidas de emergencia y rutas de evacuación, exponiendo el área de telecomunicaciones a personal no autorizado e infringiendo la norma que obliga a tener estas señales en los centros de datos.

*Imagen 7, Puertas sin señalización de los DC de Puente Aranda y Ciudad Bolívar*

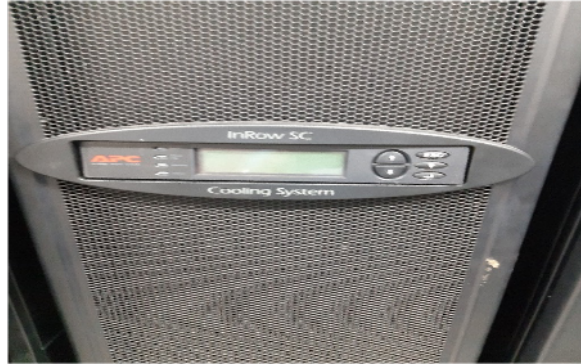
- El sistema de refrigeración de Puente Aranda esta fuera de servicio, no es posible controlar la temperatura adecuada del Data Center, 15 a 16 °C, poniendo en riesgo los equipos de comunicaciones y de cómputo al no contar con una temperatura que garantice su adecuado funcionamiento, usualmente se deja la puerta de entrada abierta para obtener ventilación o aireación y evitar concentración de calor, pero a su vez, genera inseguridad y exposición de los equipos a personas ajenas y no autorizadas para ingresar a este espacio tecnológico del cual depende la operación y funcionamiento del Cosec. El proceso informa que el contrato de mantenimiento del sistema de refrigeración está a cargo de la empresa Telemática, bajo la supervisión y seguimiento de la Mebog.

**Imagen 8, sistema de refrigeración de Puente Aranda fuera de servicio**

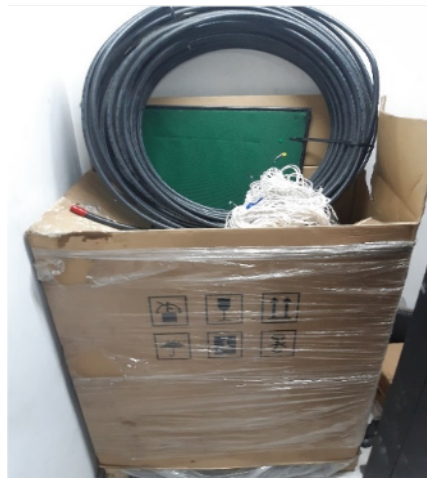
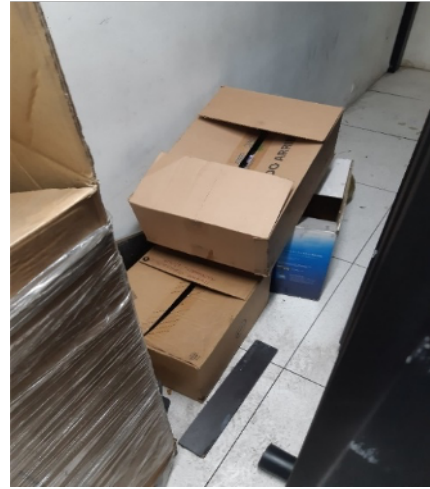
- Se evidencian, cajas, cables de tensión, equipos de cómputos discontinuados y otros materiales a un costado y atrás de los Racks del DC de Puente Aranda, igualmente, se observa una caja a la entrada y a un costado de los Racks del DC de Ciudad Bolívar, que contiene un UPS, elementos y equipos que no pertenecen ni deben estar en el centro de comunicaciones, ocupan espacio e impiden la adecuada circulación del personal de mantenimiento de los equipos de comunicación y procesamiento de información.

**Imagen 9, cajas y cableado ocupando espacio en el DC de Puente Aranda e impidiendo la libre circulación**

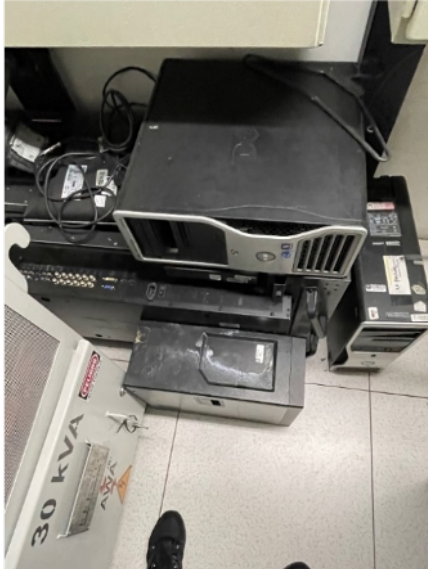
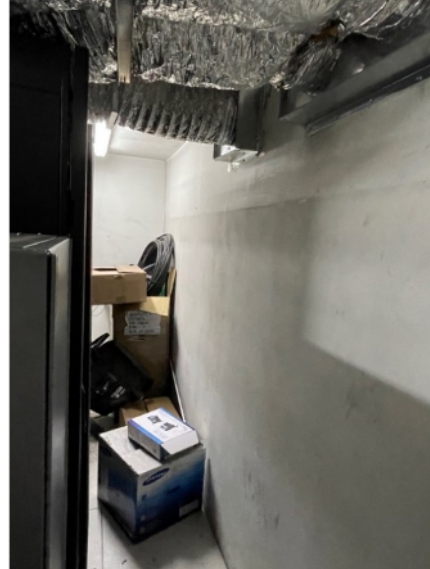
**Imagen 10, equipos de cómputos descontinuados y más cajas ocupando espacio en el DC de Puente Aranda**

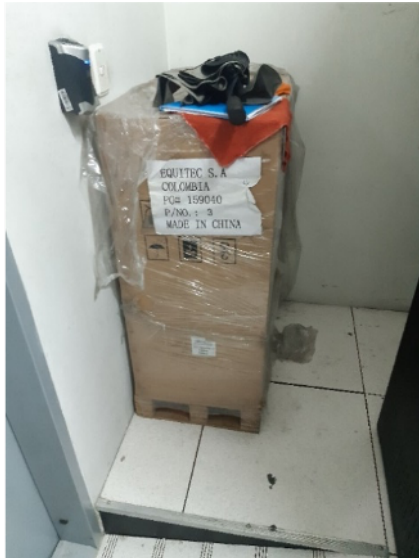
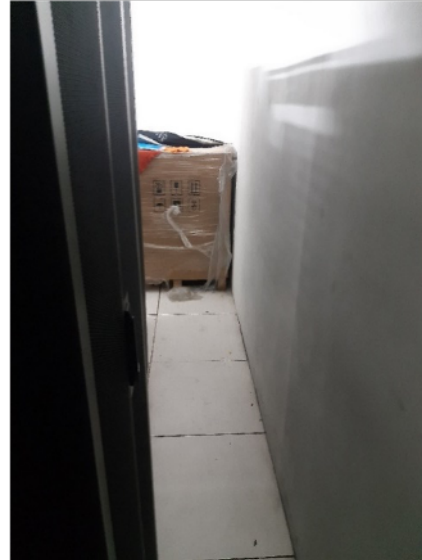
**Imagen 11, Caja con Ups que impide la circulación por la parte posterior de los Racks de Ciudad Bolívar.**

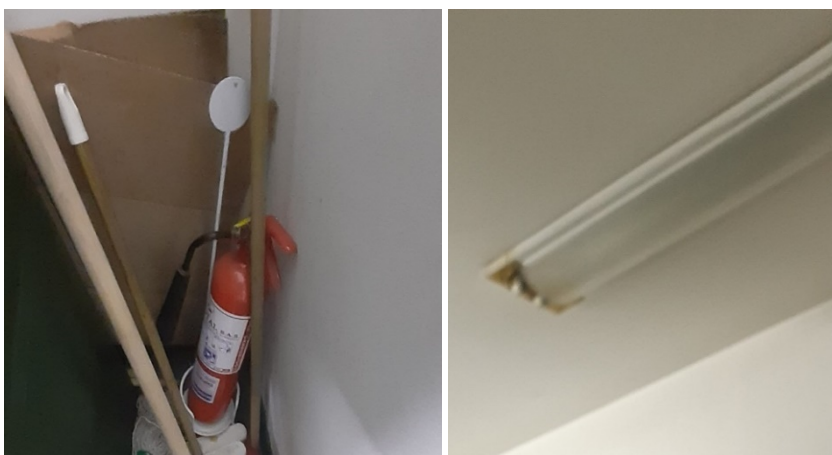
- El DC de Ciudad Bolívar no cuenta con iluminación adecuada, se evidencia falta de mantenimiento al alumbrado, tubos balastos dañados, no cumple con IESNA, 300Lux para DC.

**Imagen 12, Extintor de fuego a fuera del DC de Ciudad Bolívar y tubos balastos de iluminación dañados**

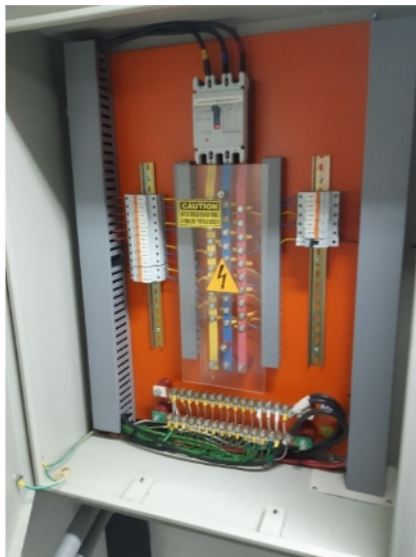
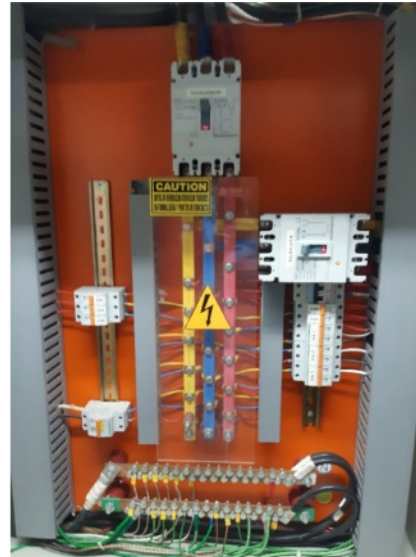
- Se evidencia en Puente Aranda que las cajas metálicas de red eléctrica del cuarto de datos no permanecen con llave, el encargado y responsable del Cosec y DC no controla que estas cajas estén seguras y sus componentes eléctricos estén protegidos, generando un riesgo de manipulación y alteración de esta red que ocasionaría serios trastornos al suministro de potencia del Data Center y alteraría su adecuado funcionamiento.

**Imagen 13, cajas metálicas de red eléctrica regulada y no regulada del cuarto de datos de Puente Aranda abiertas.**

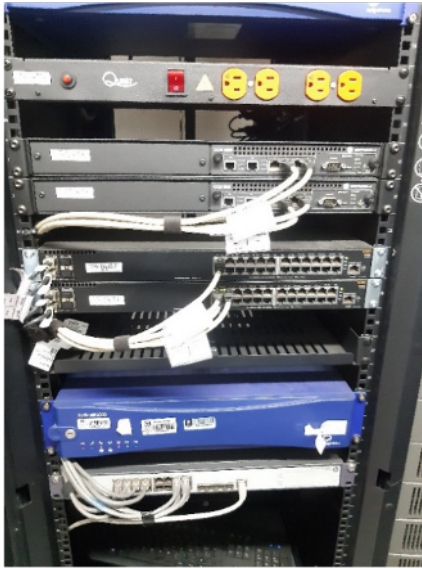
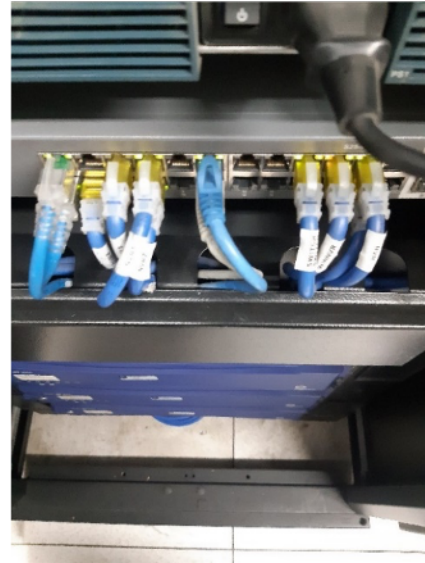
- En Puente Aranda, Kennedy, Ciudad Bolívar y C-4 no se lleva un registro de la cantidad de puertos utilizados y no utilizados de los equipos de red (switches), no se evidencia un control, ni seguimiento de la disponibilidad de puertos que puede conllevar a improvisaciones y equivocaciones en la toma de decisiones cuando se requieran más usuarios o conectividades y sean necesarios otros switches.

**Imagen 14, equipos de red sin diagramación y puertos del switch sin registro de utilizados y no utilizados en el DC de Puente Aranda.**

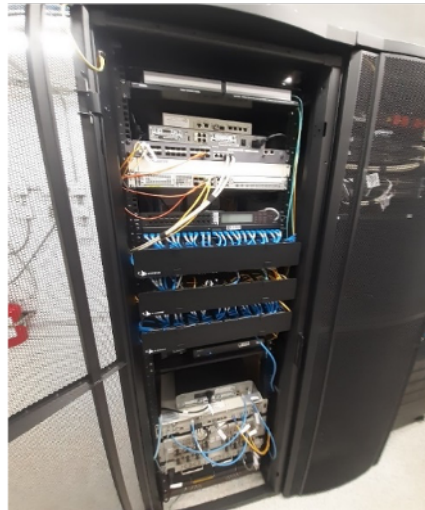
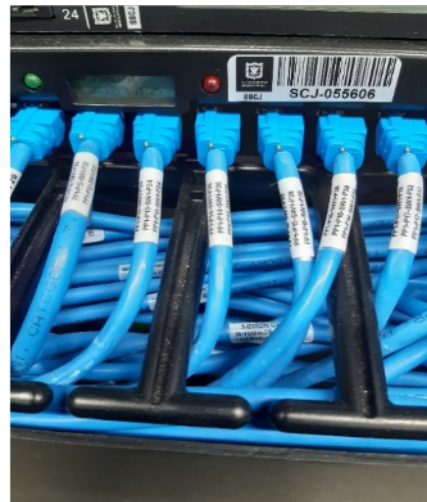
**Imagen 15, Equipos de red sin diagramación y puertos del switch sin registro de utilizados y no utilizados en el DC de Kennedy.**

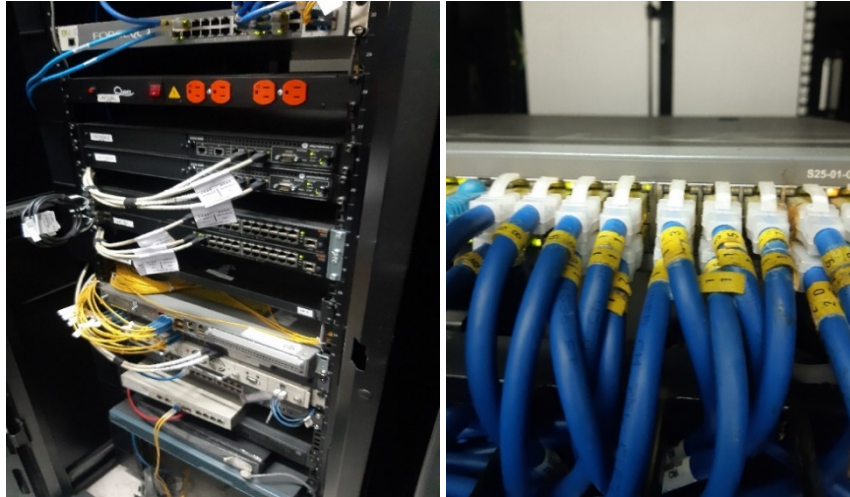
**Imagen 16, Equipos de red sin diagramación y puertos de los switch sin registro de utilizados y disponibles en el DC de Ciudad Bolívar.**

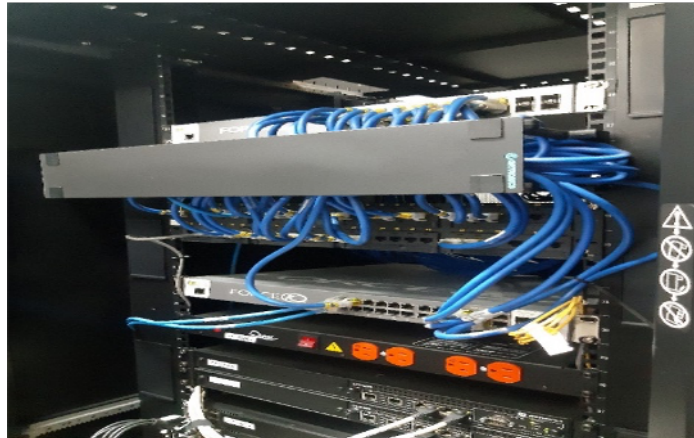
- De acuerdo con la información suministrada por el proceso, los DC de Puente Aranda y Ciudad Bolívar no cuentan con switch pasivo de respaldo para la conexión de acceso de usuarios finales, no hay backup de los switches, en caso de que deje de funcionar o presente alguna falla técnica alguno de ellos, se corre el riesgo que los centros de monitoreos queden fuera de servicio mientras se hacen las reparaciones correspondientes, los DC están estructurado con tecnología de hace 15 a 20 años.

**Imagen 17, switches de Ciudad Bolívar sin respaldo para la conexión de acceso de usuarios finales, sin backup.  
RESPUESTA DEL PROCESO**

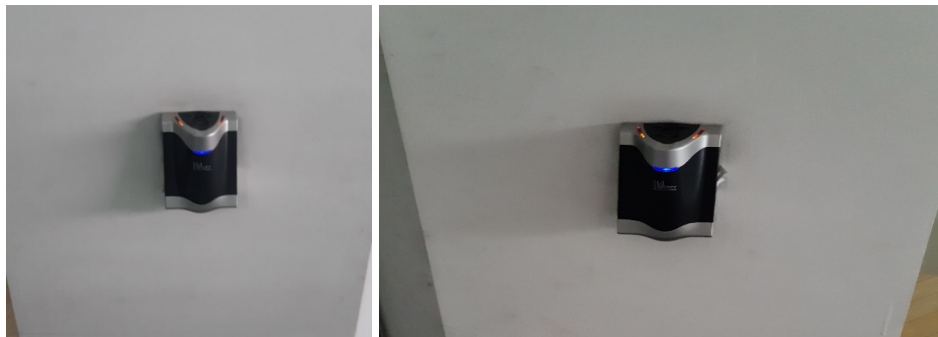
- Los DC de Puente Aranda y Ciudad Bolívar no cuentan con control de acceso restringido al cuarto de datos, los dispositivos electrónicos que controlan e impiden el acceso a estas áreas restringidas con huella dactilar están dañados, no se están utilizando para el control de personal autorizado, además, en Puente Aranda la puerta de entrada como barrera que impide el acceso, usualmente está abierta para permitir ventilación por daño en el sistema de refrigeración, en este contexto, personal no autorizado podría ingresar a los Data Center, poniendo en riesgo el funcionamiento adecuado y la seguridad de los equipos de red y exponiéndolos a contaminación ambiental.

**Imagen 18, Sistema huellero electrónico de entrada y salida del DC Puente Aranda dañados.**

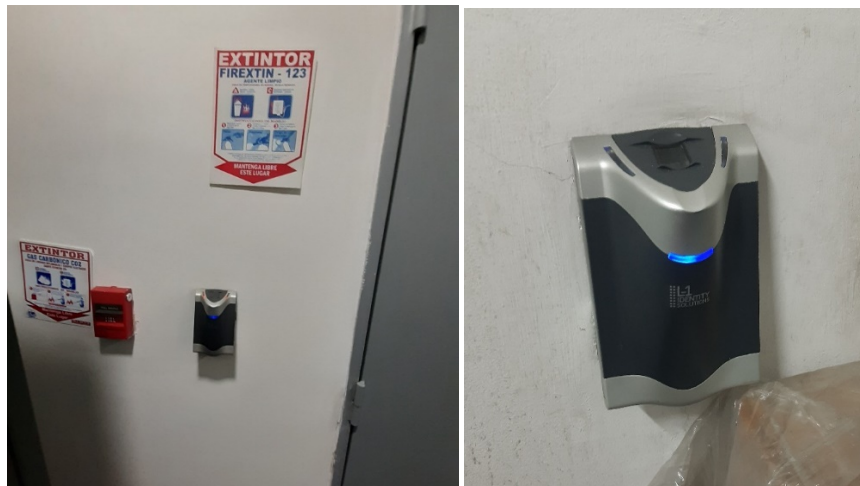
**Imagen 19, Sistema huellero electrónico de entrada y salida del DC Ciudad Bolívar dañados**

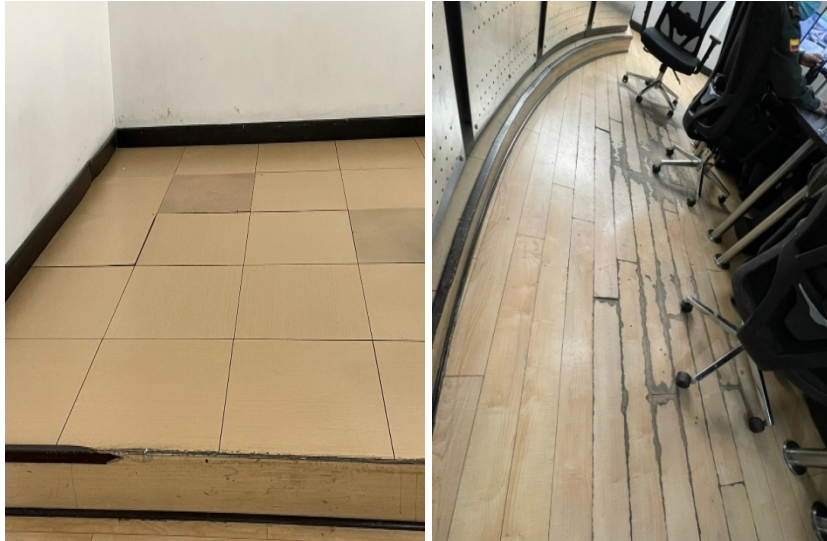
- La sala de monitoreo de Puente Aranda presenta deterioro en el piso firme y falso, al aire acondicionado no se le ha realizado mantenimiento dada la filtración constante de agua, produciendo humedad en la pared, lo que afecta la temperatura del recinto, el ambiente laboral y la imagen del centro de monitoreo.

**Imagen 22, piso firme y falsos deteriorados del Centro de Monitoreo Puente Aranda**

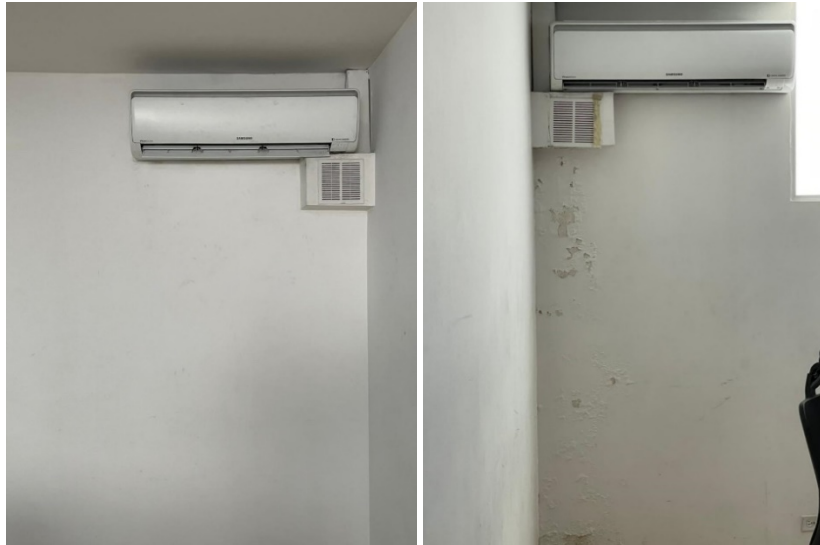
**Imagen 23, aire acondicionado fuera de servicio, filtración constante de agua y humedad en la pared del Cosec de Puente Aranda.**

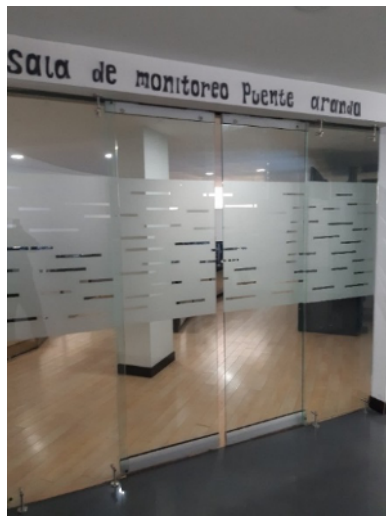
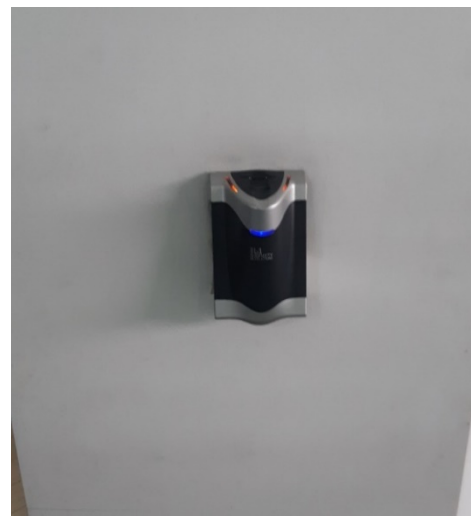
- Las salas de monitoreo de cámaras de Puente Aranda y Ciudad Bolívar solo están restringidas por policía de vigilancia, cuentan con puertas de seguridad, pero están averiadas, también se evidencian dispositivos para el control de acceso con huella dactilar, pero están dañados, exponiendo la seguridad de las pantallas de monitoreo y del video wall del Coscec.

**Imagen 24, Puerta de acceso al Centro de monitoreo de Puente Aranda averiado y sistema huellero electrónico dañado**

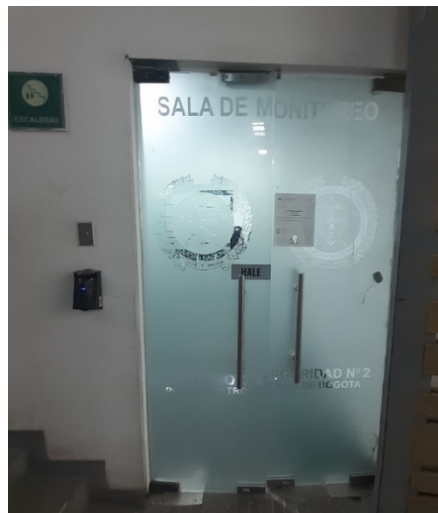
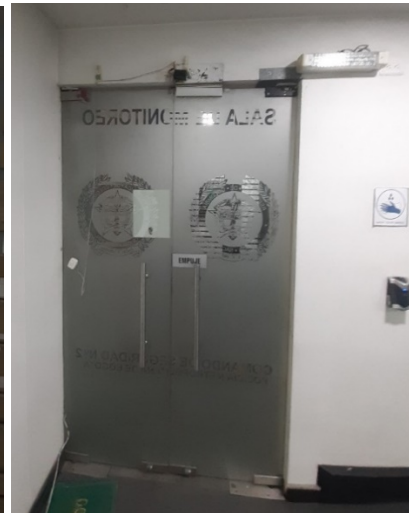
**Imagen 25, Puerta de seguridad de la sala de monitoreo de Ciudad Bolívar averiada y dispositivos para control de acceso con huella dactilar por dentro y por fuera del DC dañados.**

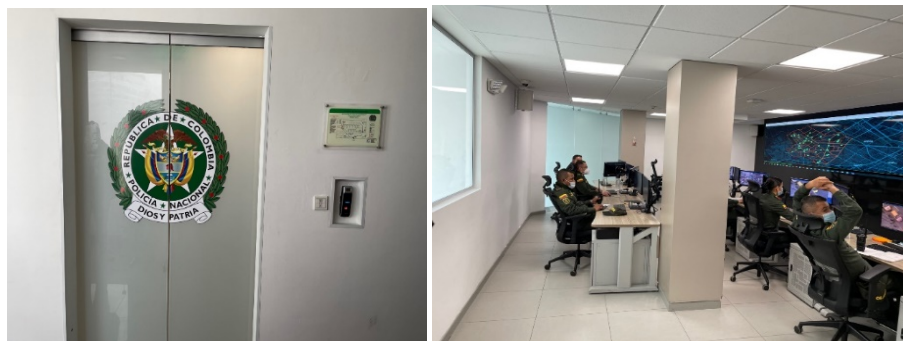
La falta de un sistema de seguridad de cámaras en las salas de monitoreo impide el registro y el control de riesgo por hurto, daño o manipulación de pantallas de monitoreo y del video wall de los Cosec.

**Imagen 26, Sala de monitoreo del Cosec de Kennedy sin sistema de vigilancia de cámaras ni afuera ni adentro del recinto**

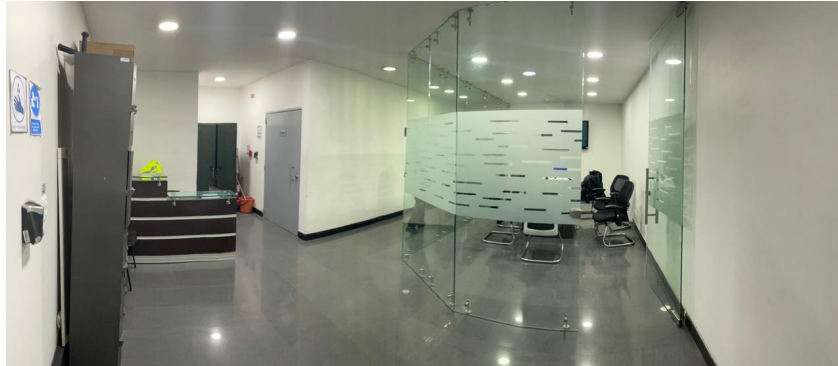
**Imagen 27, Ante sala del Centro de Monitoreo de Ciudad Bolívar sin sistema de seguridad; sin cámaras de vigilancia**
