Asunto: Informe final Auditoría de Seguimiento al Sistema de Video Vigilancia de la entidad noviembre 2021.

**INFORME DE AUDITORIA DE SEGUIMIENTO AL
SISTEMA DE VIDEO VIGILANCIA DE LA ENTIDAD**

DICIEMBRE DE 2021

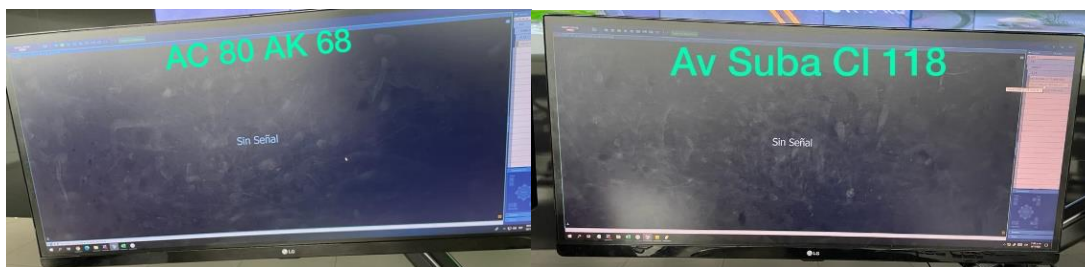
Los auditores evidenciaron en los 3 Cosec, 26 cámaras, que representan el 12% de la muestra de 210 seleccionadas, con fallas en el fluido eléctrico. En ese contexto, de acuerdo con la información suministrada por el proceso, las cámaras que se encuentran fuera de servicio o sin señal por razones de inconvenientes con el fluido eléctrico, sigue latente debido a que ENEL CODENSA, cuando celebra contratos con la SDSCJ en ocasión de instalación de nuevos puntos de video vigilancia en la ciudad, solo se limita a tender el cableado y fluido eléctrico que se requiere para garantizar y dejar en funcionamiento las nuevas cámaras. Al presentarse fallas en la energización de las cámaras y posiblemente con suministro de materiales (cableado y demás), no realizan el mantenimiento pertinente y se limitan a informar al supervisor del contrato de mantenimiento, que está por fuera de la obligación de ENEL CODENSA y que requiere de insumos y hora trabajo para su reparación, situación que conlleva a costos adicionales, anudado a lo anterior, el hecho se complica más, cuando se trata de trasladar un punto por obras que realiza actualmente el IDU en el entorno donde está instalada toda la infraestructura de la cámara.

Imagen No 1, cámaras fuera de servicio - Barrios Unidos y Suba

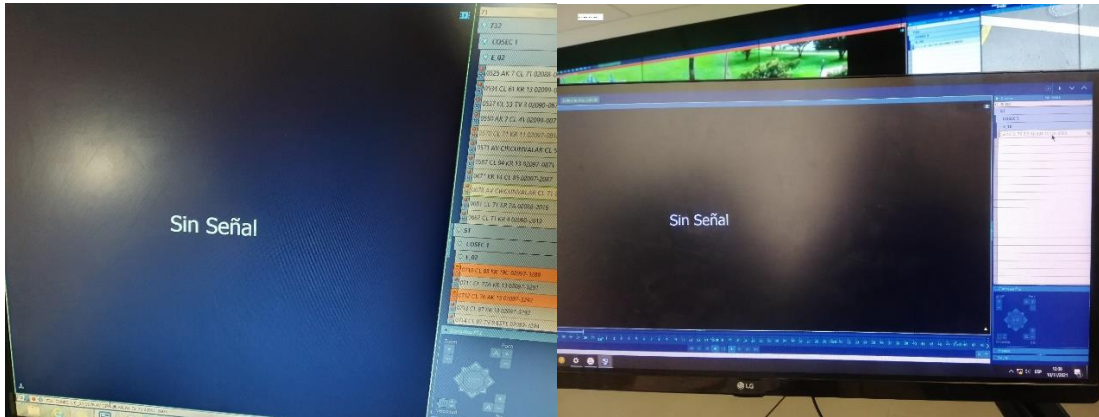
Imagen No. 2, AV Circunvalar CL 71 – Chapinero y CL 78 Bis KR 69T – Engativa

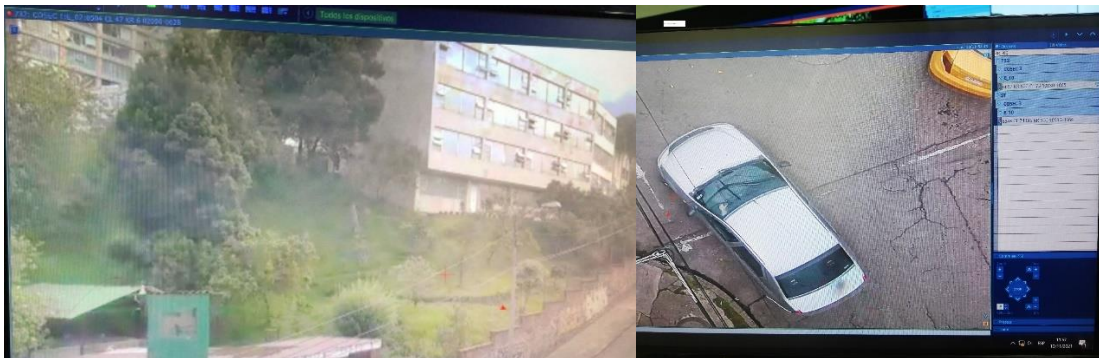
Las cámaras con fallas técnicas y con manchas o suciedad, representan el 8%, pues 16 de las 210 revisadas, no están funcionando adecuadamente, además de afectar la cobertura del sistema, no pueden registrar con calidad los eventos de seguridad y delincuencia que suceden en su entorno, poniendo en riesgo la efectividad del sistema en general, veamos el detalle:

Imagen No 3, cámaras con fallas técnicas, CL 47 KR 6 y KR 80C CL 73 – Chapinero y Engativa.

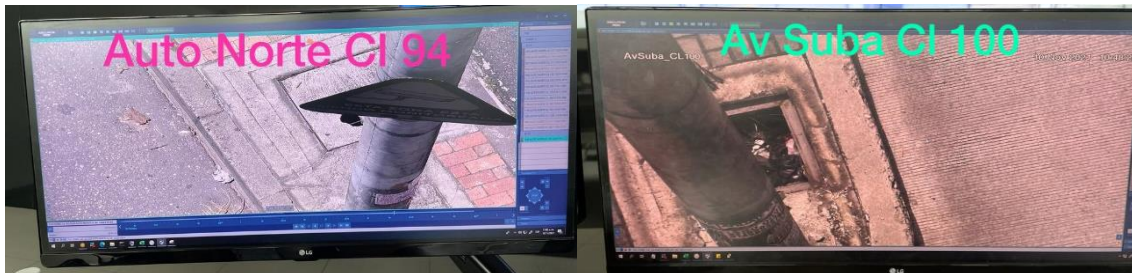
El análisis realizado por los auditores refleja que el 4,3% de las cajas revisadas presentan fallas en su estructura y descuido en el mantenimiento. Actualmente, el proceso está adelantando las gestiones correspondientes para dar solución y reparar las cajas que presentan daños en su estructura, allegan el cronograma del contratista UT MANTTO BOGOTA 2021 para atender y solucionar 18 tapas en diferentes etapas. No obstante, lo informado, a la fecha de remisión de esta documentación, 7 de noviembre no allegan evidencias de cada una de las etapas del cronograma; visitas de diagnóstico in situ, propuesta económica, entrega y aprobación de propuesta económica, elaboración y entrega de tapas en su primera fase. Se observa en el cronograma que a partir del 16 de noviembre y hasta el 14 de diciembre, instalarán las 18 tapas reportadas por la OCI y el contratista entregará el informe de instalación hasta el 21 de diciembre 2021.

Esta anomalía en la estructura de las cajas al piso puede incidir en el funcionamiento adecuado de las cámaras y representa un riesgo por estar expuesto el cableado eléctrico el cual garantiza la fuente de potencia de las video cámaras y demás elementos del sistema allí contenidos, razón por la cual se recomienda atender con prioridad esta debilidad. El registro fotográfico se presenta de la siguiente manera:

Imagen No 4, cámaras con cajas al piso fracturada y con escombros y sin tapa - Barrios Unidos y Suba.

- ❖ Continuar con visitas de diagnóstico in situ de cajas al piso para identificar daños en sus estructuras, terminar el primer operativo de arreglos a diciembre 2021 y seguir en el 2022 con los cronogramas de trabajo a cargo de UT MANTTO BOGOTA 2021, para dar solución definitiva a este flagelo que podría afectar el funcionamiento adecuado de las cámaras de video vigilancia en la ciudad.

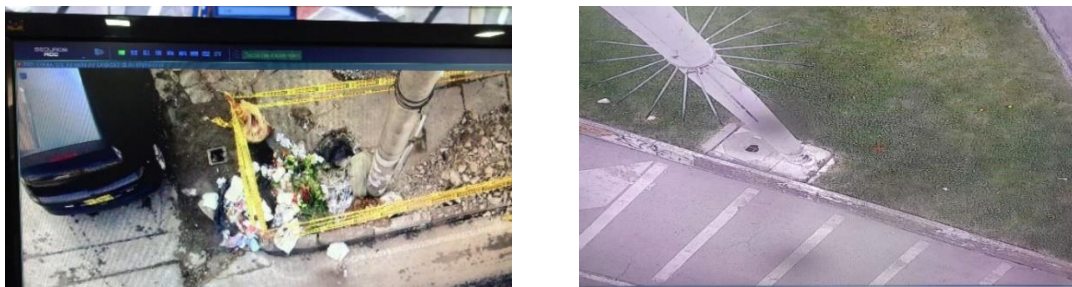
Imagen No 5, cámaras con caja al piso con escombros y fracturada – Chapinero y Engativa

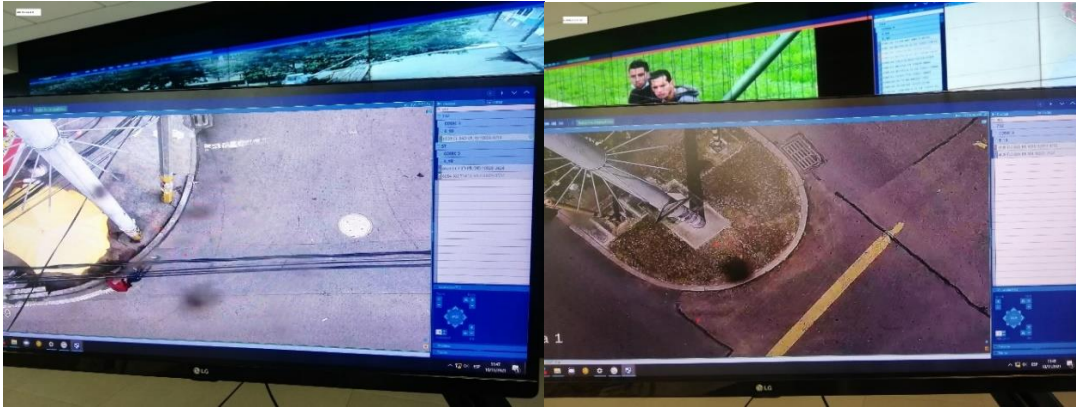
No obstante, durante la revisión y visualización de las cámaras realizadas por los auditores en los 3 Cosec intervenidos, se observó, que 4% de la muestra presenta manchas o suciedad en los acrílicos, este resultado amerita que el contratista incremente estos mantenimientos, de lo contrario, tiende a incrementarse su cantidad, lo que progresivamente puede impedir una adecuada visualización y foco de los eventos a los que se pretenden hacer seguimiento desde los centros de monitoreo. Veamos las siguientes imagines:

Imagen No 6, cámaras con manchas o con suciedad, CL 64D KR 70 y DG 86A KR 103D – Engativá

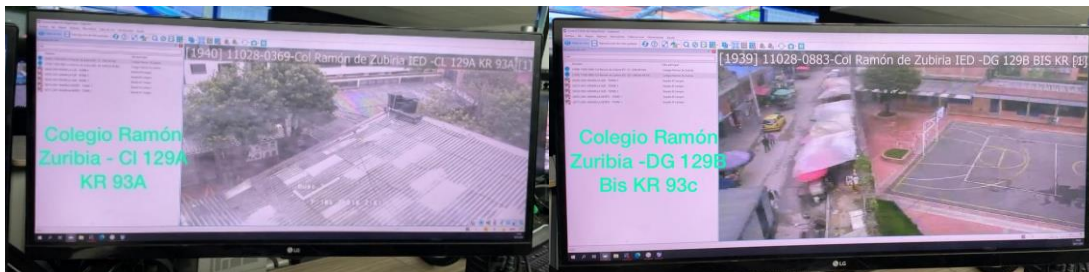
Imagen No 7, cámaras en colegios con deficiencias técnicas – Suba

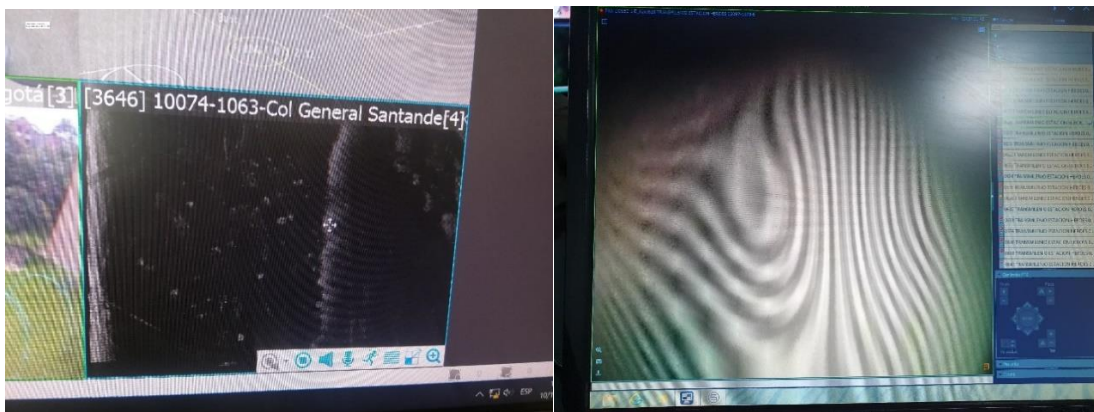
Imagen No. 8, cámaras con fallas técnicas colegio General Santander -KR 123 CL 65ª – Engativa y 1373-6-Transmilenio Estación Héroes – Chapinero

La auditoría ejecutada en los 3 centros de monitoreo evidenció que de la muestra de 28 cámaras interconectadas al SVV a cargo de la entidad (Transmilenio y colegios), que hacen parte de las 210 revisadas, el 21% es decir 6 cámaras están fuera de servicio, el 18%, 5 de ellas presentan fallas técnicas, en suma, son en total 11 cámaras con falencias, que representan el 39%.

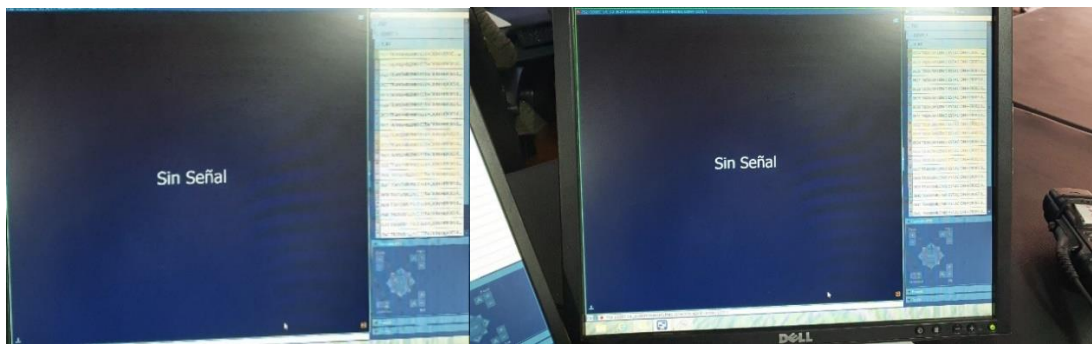
Es preciso anotar, que de acuerdo con la información allegada por el proceso con relación a las cámaras privadas a las cuales la entidad brinda soporte al canal de datos o de comunicación a través del contratista ETB, el ejercicio auditor evidenció que para los meses de agosto, septiembre y octubre de los corrientes, se visualizaron en la plataforma ISS Securos Enterprise del SVV un promedio de 20,34% de cámaras fuera de servicio, el proceso no allega los casos de fallas atribuibles a los privados, tampoco un consolidado de los mantenimientos realizados por la ETB y número de cámaras ajustadas o puestas en servicio por fallas en el canal.

Imagen No. 9, cámaras fuera de servicio, 1373-9-Transmilenio Estación Héroes 1373-12-Transmilenio Estación Héroes – Chapinero.

- ❖ Llevar una relación de los casos de fallas atribuibles a los privados y un consolidado que dé cuenta del número de cámaras ajustadas o puestas en servicio por la ETB contra las reportadas sin visualización desde la plataforma Secure Enterprise.

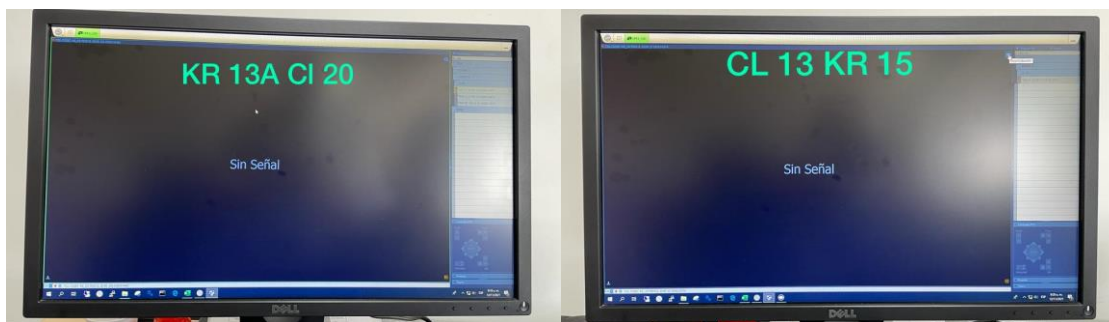
Las 5 localidades, presentaron incremento de un 12,85%, respecto de las cámaras sin señal o fondo negro, es decir, paso en promedio del 7,7% al 20,4%, lo anterior, demuestra que las fallas por energización de las cámaras del SVV de la ciudad son notables con tendencia creciente, afectando considerablemente todo el sistema de vigilancia de la ciudad.

Imagen No. 10, cámaras fuera de servicio de la muestra seleccionada de la auditoría al SVV en abril y mayo de 2021

En este contexto, se reitera sobre la necesidad de continuar adelantando las gestiones necesarias por parte de la entidad ante ENEL CODENSA para que esta empresa de servicios públicos resuelva con oportunidad los problemas de energía de las cámaras para poder optimizar su capacidad.

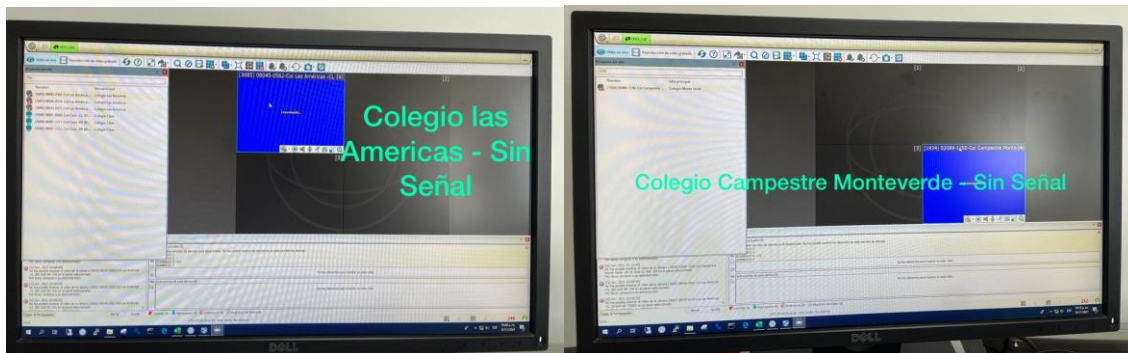
Imagen No. 11, cámaras interconectadas fuera de servicio de colegios de la muestra seleccionada de la auditoría al SVV en abril y mayo de 2021
