## MEMORANDO

**Asunto:** INFORME DEL PROCESO DE EVALUACIÖN EN REFERENCIA A SEGURIDAD DE LA  
INFORMACIÖN DEL SISTEMA DE VIDEO VIGILANCIA DEL DISTRITO CAPITAL.

## **1. OBJETIVO, METODOLOGIA Y DOCUMENTOS DE REFERENCIA**

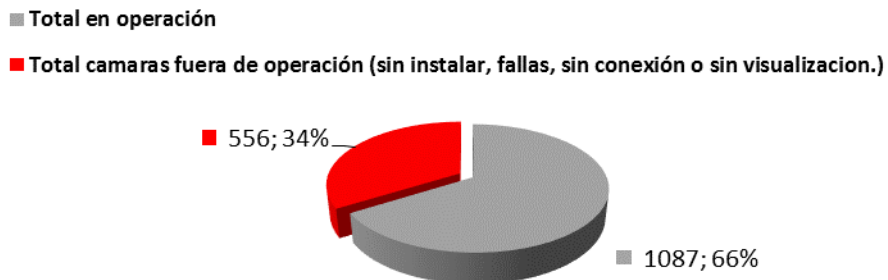
### Estado general del sistema de video vigilancia del Distrito Capital

El siguiente grafico presenta el estado del sistema de video vigilancia entre los puntos operativos y los que presentan algún tipo de afectación, aclarando que los resultados no incluyen los temas de Transmilenio, colegios y Localidad de Bosa:

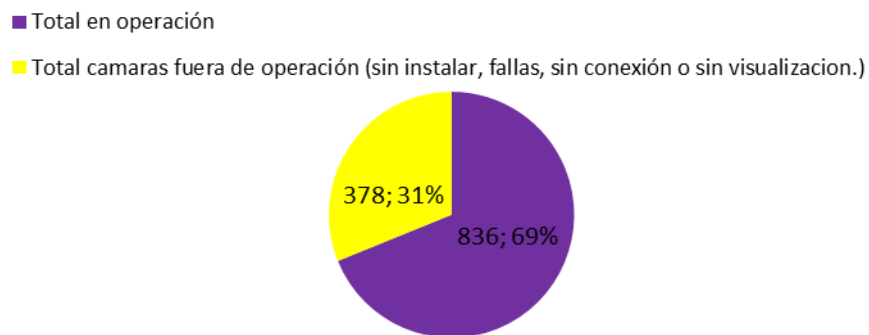
### **Estado del sistema de video vigilancia sin incluir los componentes de Bosa, Transmilenio y Colegios.**

Lo anterior indica que de 1214 cámaras, 378 presentan algún tipo de afectación, evitando el monitoreo y visualización del punto asignado.

- Definir un plan de trabajo con carácter urgente para el tema de las cámaras de Bosa con el fin de poner en operación este número de cámaras e integrarlo al sistema de vigilancia ciudadana. De igual manera prestar atención e incluir dentro de los cronogramas las cámaras de Transmilenio y colegios. Adicionalmente, al plan de trabajo recomendado, dar atención a los temas de video vigilancia ciudadana y los contratos nuevos para disminuir el número de puntos con falla o inconvenientes.
