MEMORANDO

Asunto: III Informe trimestral de seguimiento de suministro de combustible y mantenimiento del parque automotor de la Secretaría Distrital de Seguridad, Convivencia y Justicia al servicio de los organismos de seguridad del Distrito

2.2. Oportunidades de mejora generadas de la visita taller de mantenimiento Hyundautos Contrato 645 de 2017 proceso SASI-SCJ-008 y prueba de recorrido.

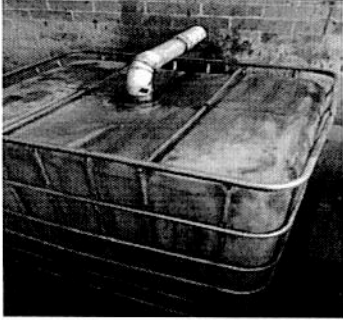
CUMPLIMIENTO DE LA FICHA TÉCNICA		
<p>Foto 1. Contenedor de aceite usado</p>

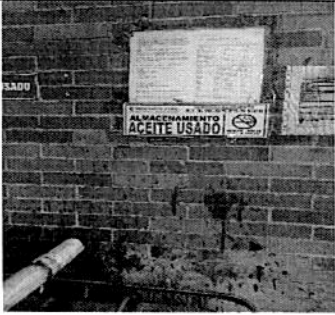
<p>Foto 2. Almacenamiento del aceite usado</p>

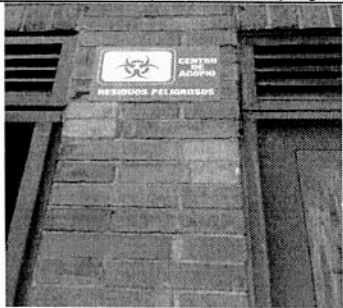
<p>Foto 3. Centro de acopio de residuos peligrosos</p>

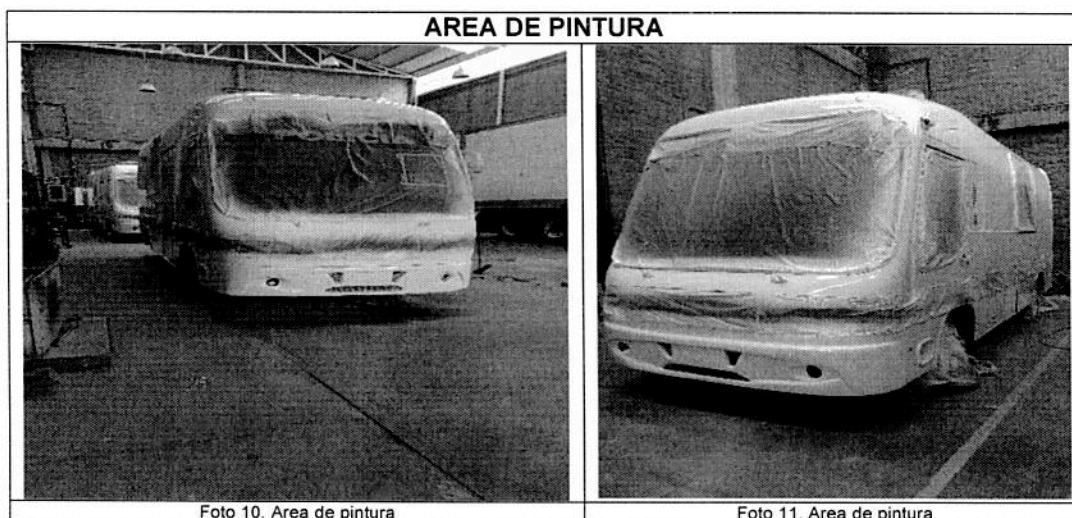
En visita realizada al taller se observó que el espacio utilizado para realizar los trabajos de pintura a los vehículos, presenta las siguientes deficiencias:

- **Área de Pintura:** demarcado borroso, no hay señalización del área exclusiva para realizar esta operación, el espacio de pintura es semi cubierto, por lo que puede generar reprocesos en la pintura, demoras en la entrega, mayor tiempo de secado.

Por lo anterior se recomienda que esta área como mínimo tenga:

- **Zona de preparación:** En esta zona tienen lugar principalmente operaciones de lijado, limpieza, enmascarado y aplicación de productos como masillas, imprimaciones y aparejos.

- **Zona de aplicación y secado:** La zona de aplicación y secado es generalmente la cabina de pintura. Esta zona debe disponer de un sistema de aireación convenientemente filtrado, desde la parte superior hacia la parte inferior, para la extracción de las pulverizaciones de pintura y de un sistema de aportación de calor para su curado (horno). También debe disponer de aire a presión convenientemente filtrado para la pulverización de productos.

- **Sala de mezclas:** Debido a la variedad de productos que se almacenan y su origen, la sala de mezclas debe estar convenientemente ventilada, ya sea mediante una ventilación natural a través de ventanas o por medio de una ventilación forzada con sistemas de extracción de vapores.

Una vez, aclarado este punto, se recomienda solicitar al contratista el ubicar un plástico de protección en el área de pintura y tener al día la zona de demarcación. Este no requiere plan de mejoramiento.

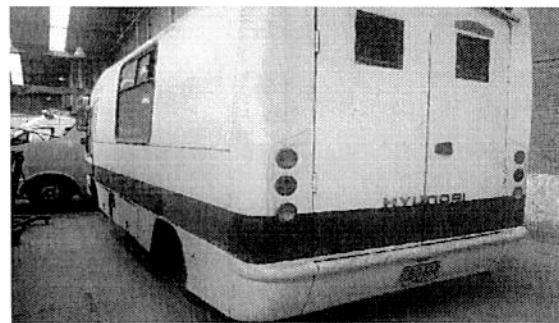
Fotografía 12 y 13. Vehículo placas OBG666

En el vehículo con placas **OBG666**, ingresado el 4 de mayo de 2017, como lo muestra la fotografía N° 13, no fue autorizado y se encuentra para reintegro, sin embargo, el vehículo le fueron desmontaron los logos de la Policía, incurriendo en reprocesos, procedimientos sin autorización.

Se da por aclarada la observación, se solicita allegar una vez se encuentre la cotización de este vehículo enviarla con copia a esta Oficina, igualmente, alertar al taller de posibles incumplimientos a no ajustarse a los procedimientos de la Secretaría Distrital de Seguridad, Convivencia y Justicia. En cuanto autorizaciones para realizar trabajos de mantenimiento. No requiere plan de mejoramiento.
