**Asunto:** Informe final de auditoria reconocimiento e inspección de equipamentos – Casas de justicia vigencia 2019.

# INFORME DE SEGUIMIENTO RECONOCIMIENTO E INSPECCION DE EQUIPAMENTOS – CASAS DE JUSTICIA 2019

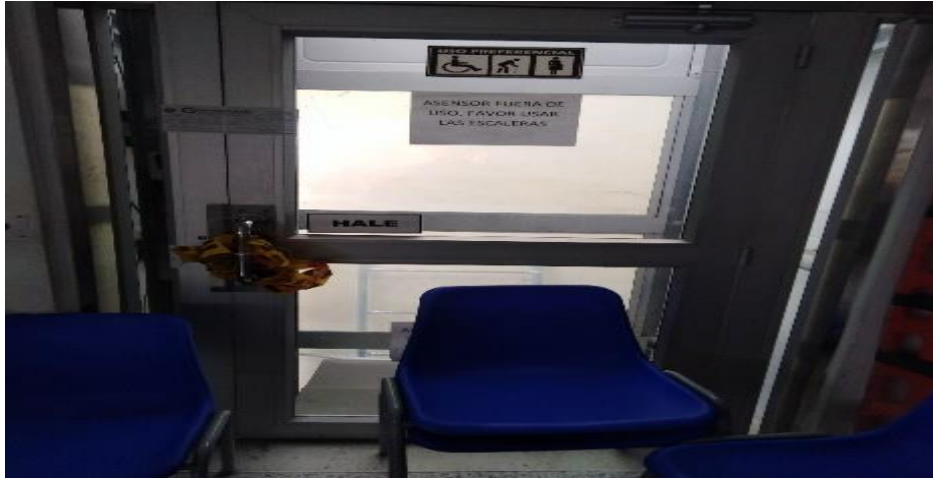
*Imagen No. 1 ascensor fuera de operación*

El ascensor se encuentra fuera de operación y aislado con cintas de protección, situación que se presenta desde hace 4 meses, limitando así el desplazamiento y la accesibilidad de los ciudadanos en condición de discapacidad, para acceder a los diferentes servicios que en su mayoría se encuentran en el segundo piso (Coordinación, recepción, CRI y UMC); adicionalmente se observa, que la casa de justicia cuenta con una silla-oruga que permite el acceso por las escaleras, pero esta presenta fallas por su falta de mantenimiento, adicionalmente la operación de esta silla está asignada al personal de la empresa de vigilancia y seguridad privada, no se pudo identificar que estas cuenten con la capacitación adecuada para su uso.

En relación a la falla de la Oruga ubicada en la Casa de Justicia de Ciudad Bolívar, adjunto a este informe se anexa el archivo en formato PDF correspondiente al correo con fecha del 18 de julio de 2019, en el cual la empresa DIMPOSOL informa que dicho dispositivo se arregló con éxito; y queda a disposición de los funcionarios para que pueda ser operado.

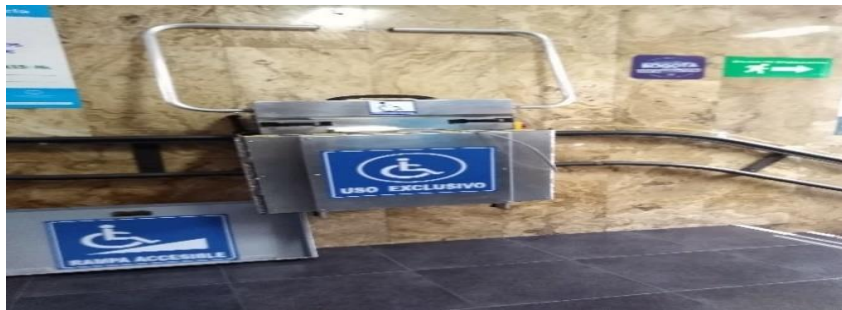
*Imagen No. 2. Silla para personas en condición de discapacidad*

El ingreso a la Casa de Justicia para acceder a los servicios se realiza por la escalera. Se observa que la silla para personas en condición de discapacidad no está en funcionamiento, de acuerdo con lo informado por el profesional especializado que coordina la casa de justicia; no se utiliza, dado que no se cuenta con personal capacitado para el efecto y no se contempla dentro de las funciones de ningún funcionario de la Casa de Justicia, específicamente.

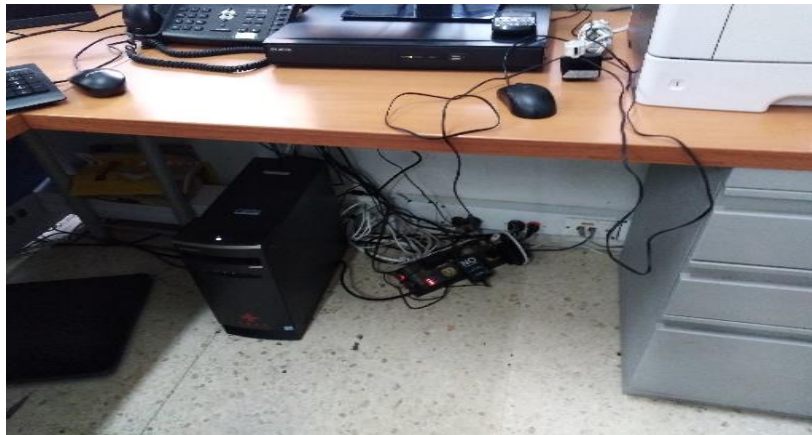
*Imagen No. 3. Cableado expuesto*

Se observa en los equipos de cómputo, cables sin organización y expuestos, generando riesgos en el personal y en el funcionamiento de dichos equipos.

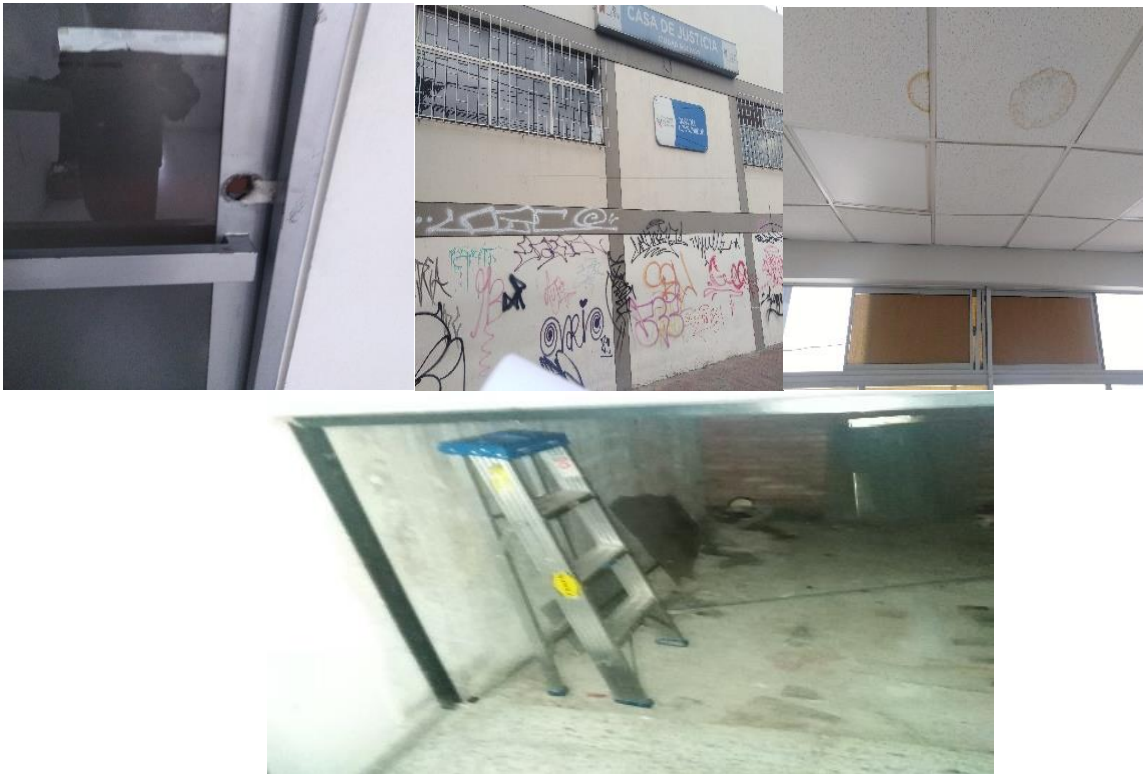
Imagen No. 4 puerta, fachada, humedad y sótano

Se observa deficiencias en el mantenimiento de la infraestructura de la Casa de Justicia, en cuanto a pintura, planta física, goteras, humedades, chapas de puertas, luz, ascensor, Dry Wall del techo con humedad, baños sin chapa o con chapa defectuosa; al validar la información con el profesional especializado que coordina la casa de justicia, manifestó:

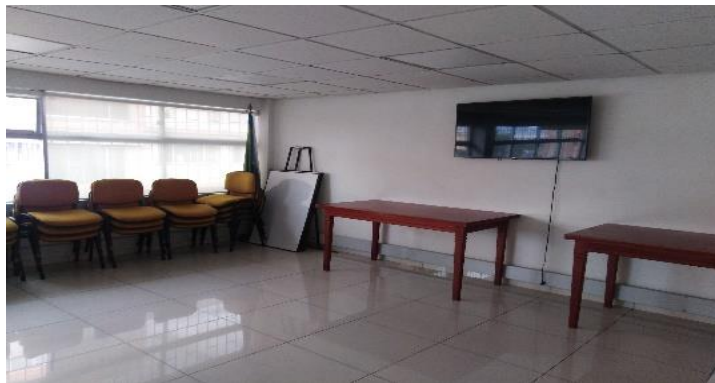
*Imagen No. 5 Televisor con fallas.*

En inspección realizada al auditorio, se observa que sus instalaciones son adecuadas, sin embargo, el televisor que se utiliza para las presentaciones no funciona y no se evidencia solicitud de reparación o cambio del mismo.

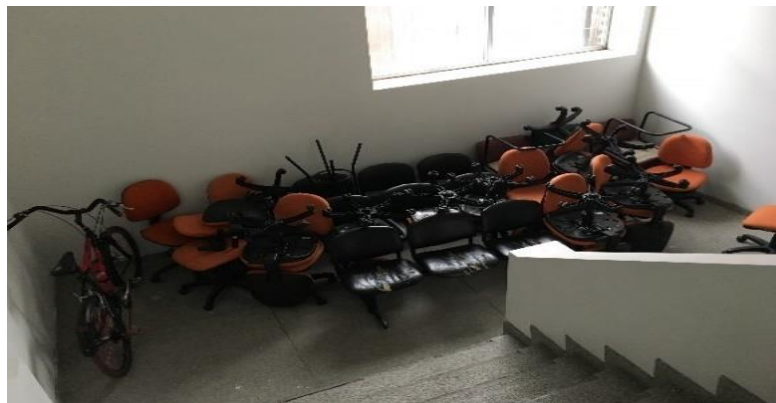
*Imagen 6 No. paso obstaculizado salida de emergencia*

En el descanso de la escalera, destinada como ruta de evacuación o salida de emergencia; se apilan gran cantidad de bienes muebles y/o enseres (sillas) inservibles, bloqueando la ruta de evacuación.

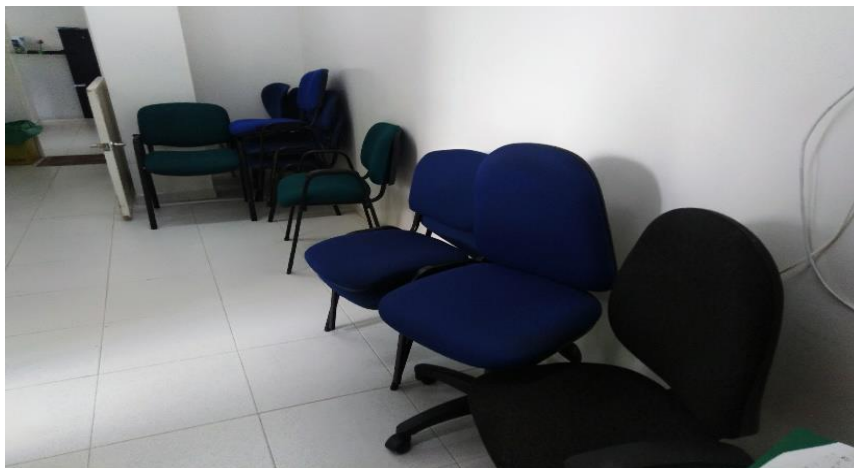
*Imagen No. 7 Muebles en desuso*

Se observan muebles rotos en desuso ubicados en el piso 2.

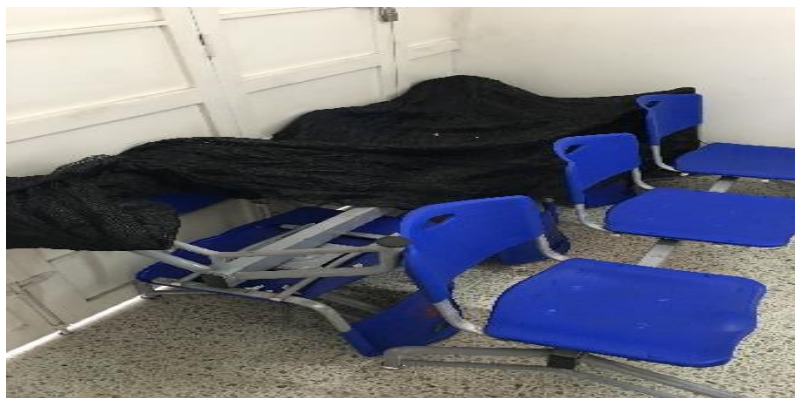
*Imagen No. 9 Tándem sin usar*

Se observa en la sala de espera del primer piso, unos tándems cubiertos con una tela negra de lado a lado; según lo comentado por el profesional especializado que coordina la casa de justicia; el diseño de los tándems ha ocasionado accidentes a ciudadanos y funcionarios.

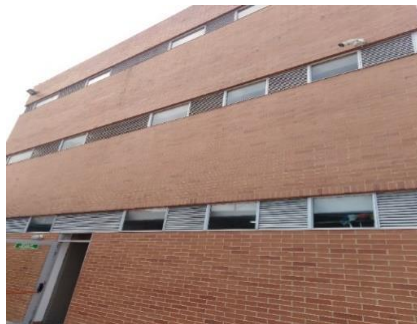
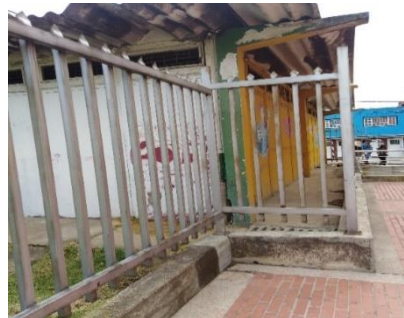
*Imagen No. 13 Reflectores y rejas*

Los reflectores de la parte trasera de la casa de justicia, no se encuentran operando, las rejas de la parte posterior de la casa son bajas y permiten que personas ingresen por ese costado, solicitando para esos casos el acompañamiento policial. Adicionalmente se observa que por su estructura la reja posterior no garantiza condiciones de seguridad, generando riesgos de accesos no autorizados de personal.

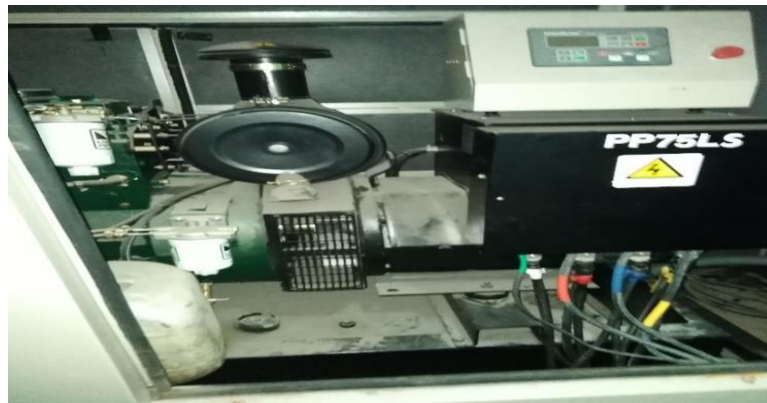
*Imagen No. 15 Planta eléctrica*

La planta eléctrica que se encuentra en el cuarto No. 3 no se encuentra en funcionamiento, ni se evidencia la realización de mantenimiento desde hace varios meses.

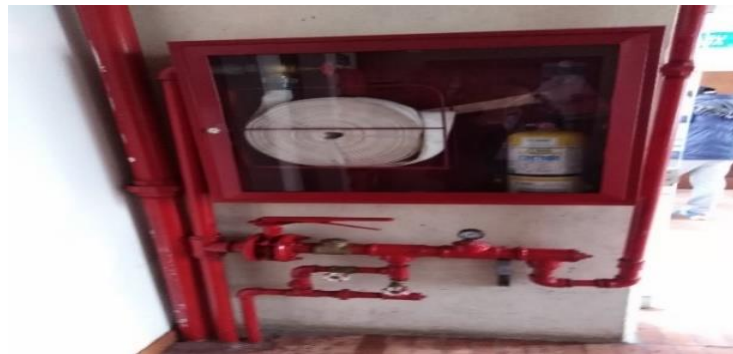
*Imagen No. 16 Sistema contra incendios*

El sistema contra incendios de toda la casa no funciona, ni ha sido probado según lo manifestado por el personal de la casa de justicia, así como también es informado que las motobombas que se encuentran en el cuarto de máquinas no están operando; así mismo se identificó el vencimiento de las fechas de carga de todos los extintores.

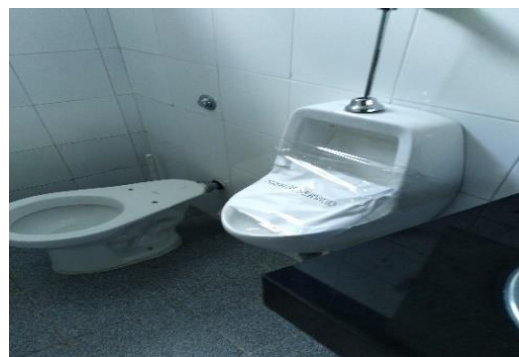
*Imagen No. 17 Baño defectuoso*

Los baños asignados a la Fiscalía General de la Nación, así como el ubicado al costado derecho, no se encuentran en funcionalidad, además presentan escape de agua.

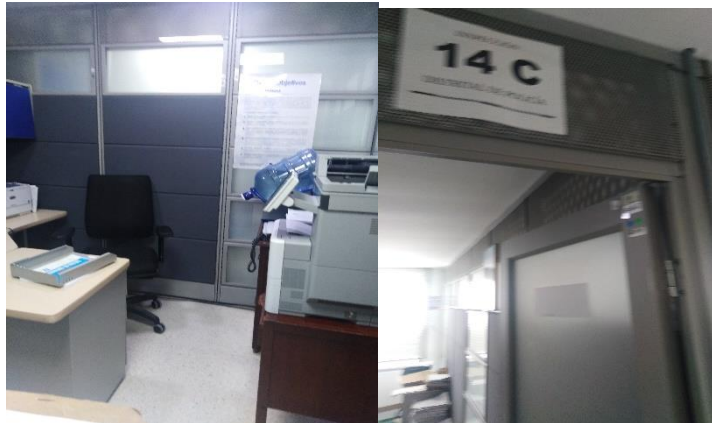
*Imagen No. 19 Información en vidrios y paredes*

La información dirigida a los usuarios, así como los datos de interés para el personal que presta sus servicios en la casa de justicia, se encuentra dispuesta en las paredes y en los vidrios de las oficinas, debido a la falta de carteleras para el efecto.

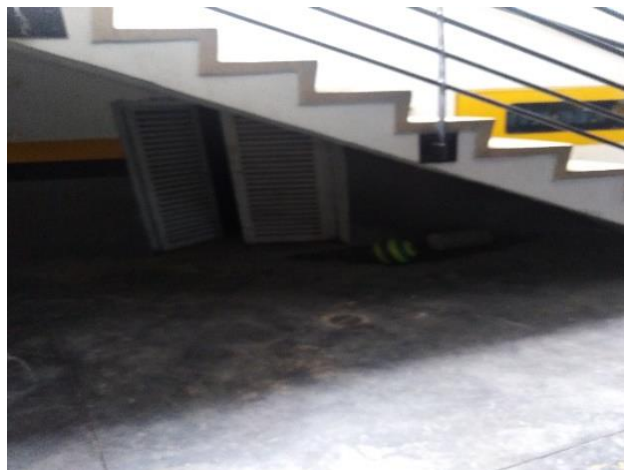
*Imagen No. 21 Humedad sótano*

En el piso del sótano se observa humedad, adicionalmente la caja de paso de la ETB no cuenta con tapa respectiva, lo cual genera riesgo de falla en los servicios.

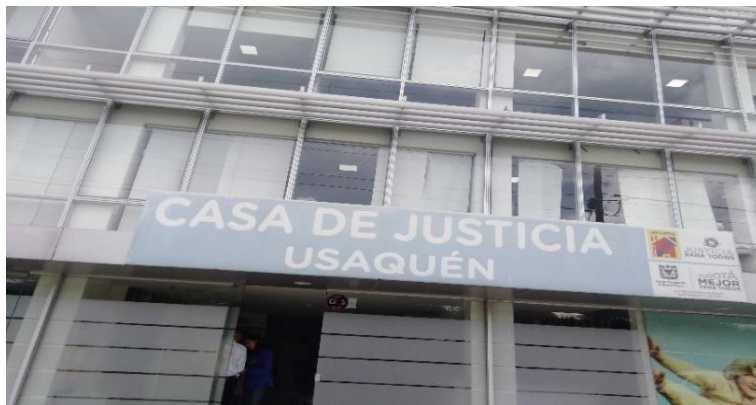
*Imagen No. 22 Fachada nueva Casa de Justicia*

En la casa de Justicia, no existe una adecuada señalización institucional, toda vez que se encuentra instalada la señalética de un anterior arrendatario de las instalaciones, lo cual no obedece a la misionalidad de la entidad.

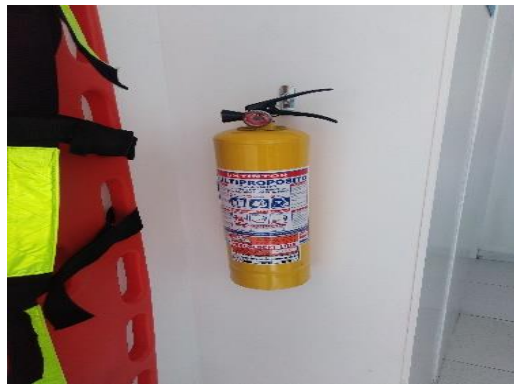
*Imagen No. 25 Señalización extintores*

Falta de señalización en los extintores de la Casa de Justicia.

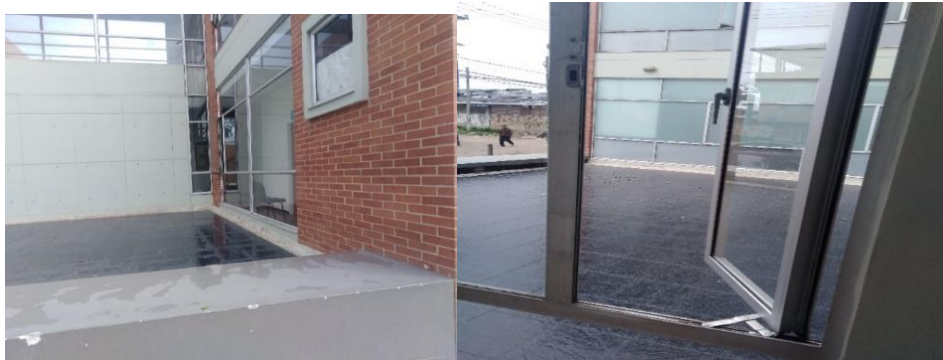
*Imagen No. 27. Inseguridad ventana abierta piso 1°*

En la revisión efectuada a la casa de justicia, se observó que no es posible tener control y vigilancia del 100% del edificio, ya que no se tiene visual sobre los corredores o pasillos del primer piso, parte central del parqueadero y archivo de la Comisaria, así mismo se identificaron puntos ciegos en los puntos aladaños, en las terrazas y hacia las ventanas del tercer piso.

Adicionalmente, la ventana del primer piso permanece abierta y se encuentra a 1.50 m, del piso de la terraza la cual tiene un muro de 50 cm de alto aproximadamente, siendo de fácil acceso para los transeúntes o para el ingreso de paquetes o personas; pues no cuenta con servicio de vigilancia.

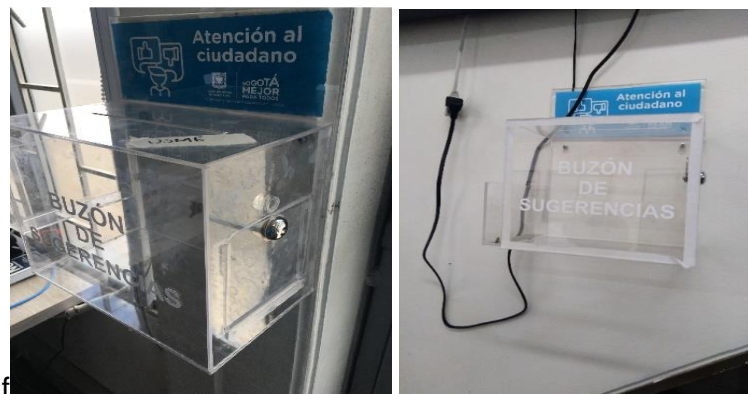
**Imagen No. 28. Formato y Buzón PQR,s**

Validando con el área de Atención al Ciudadano sobre los formatos que deben usarse en los buzones de sugerencias ubicados en todas las casas de justicia, se observa que el formato aprobado es una copia no controlada, es decir que este no se encuentra adoptado en la plataforma de calidad, adicionalmente se observa, que los buzones de sugerencias no cuentan con formatos para registro y presentación de una PQRS por parte de los ciudadanos, casos visualizados en las casas de justicia de Fontibón, Mártires y Usme

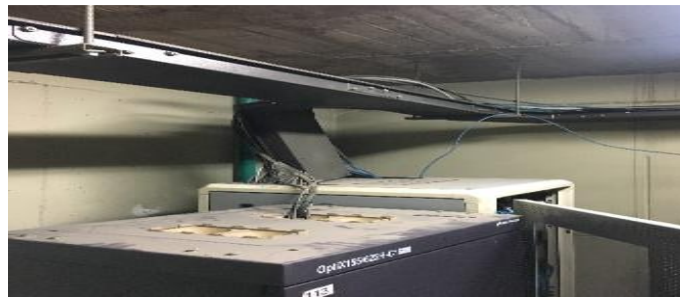
**Imagen No. 32. Rack Bosa**

Los equipos ubicados en el cuarto de cableado del sótano presentan gran cantidad de polvo, generando riesgos de operación debido a la falta de mantenimiento.

Para el presente seguimiento y tal como se informa en la observación de cuartos de cableado, la casa de justicia Bosa continúa presentando las circunstancias observadas, por lo cual se mantiene la observación de auditoría, debido a que el cuarto de cableado ubicado en el sótano presenta polvo sobre los equipos, evidenciando la falta de mantenimiento, lo que podría resultar en fallas de los equipos allí contenidos.
