**Para:** OSCAR ANTONIO GOMEZ HEREDIA  
DESPACHO SECRETARIO DE SEGURIDAD  
**De:** OFICINA DE CONTROL INTERNO  
**Asunto:** INFORME FINAL DE SEGUIMIENTO AL PROCESO DE GESTIÓN DE EMERGENCIAS -  
2023

# Informe Final de Seguimiento al Proceso de Gestión de Emergencias

2.2.5. Visita de campo para validación de cámaras en el COSEC 1 en las localidades de Chapinero y Usaquén: .....	20
OBSERVACION N° 8: Detección de situaciones especiales en puntos de video vigilancia de la ciudad en el marco de la visita de campo realizada el 29 de noviembre de 2023:.....	24

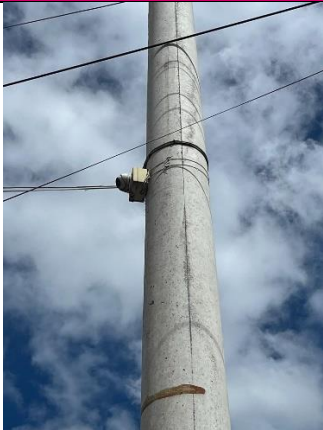
Visita de campo realizada al sistema de video vigilancia				
Afiliación	Dirección	Localidad	Observación	Evidencia Fotográfica
AL687	Calle 165 Kra 8F	Usaquén	Cámara de video privada instalada y conectada a vivienda en el poste,

**OBSERVACION N° 8: Detección de situaciones especiales en puntos de video vigilancia de la ciudad en el marco de la visita de campo realizada el 29 de noviembre de 2023:**

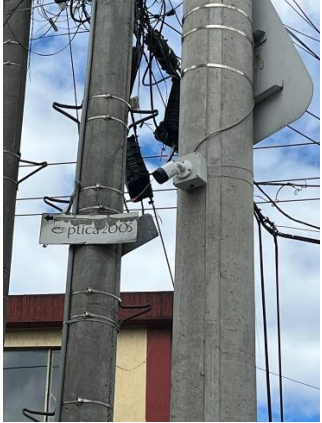
Visita de campo realizada al sistema de video vigilancia				
Afiliación	Dirección	Localidad	Observación	Evidencia Fotográfica
Visita	Calle 162 Kra 8 c	Usaquén	Cámara de video privada instalada y conectada a vivienda en el poste-

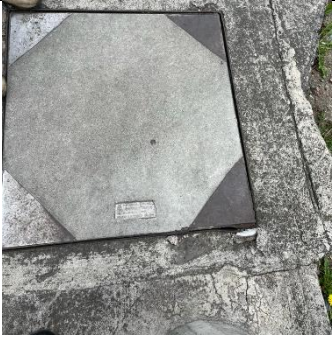
Visita	Calle 161 14/15	Usaquén	Tapa de caja en el piso desoldada (Letrero Codenas)

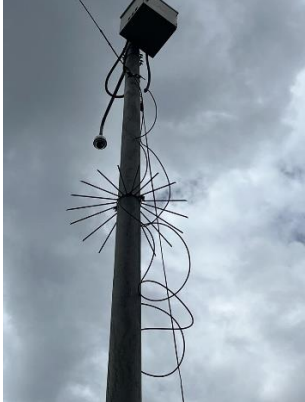
Visita	Kra 8 Calle 161	Usaquén	Cable suelto debajo de gabinete, generando riesgos de acceso o daño físico.

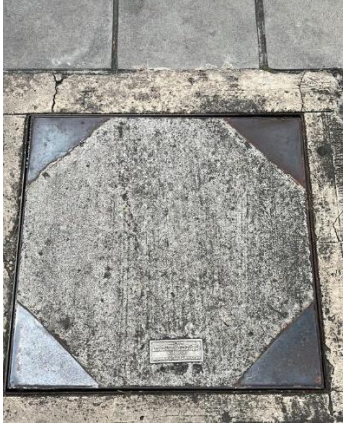
Visita de campo realizada al sistema de video vigilancia				
Afiliación	Dirección	Localidad	Observación	Evidencia Fotográfica
Visita	calle 159 -8	Usaquén	Tapa de caja en el piso desoldada

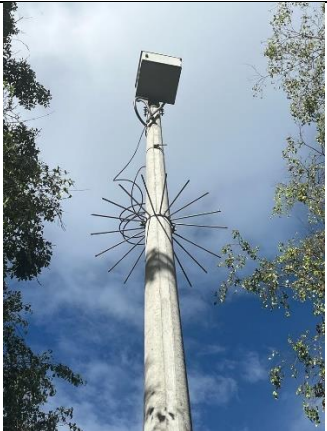
SCJ17E010012	Calle 157 g Kra 7 G	Usaquén	Cable aéreo entorchado suelto, generando vulnerabilidad de acceso o daño físico.

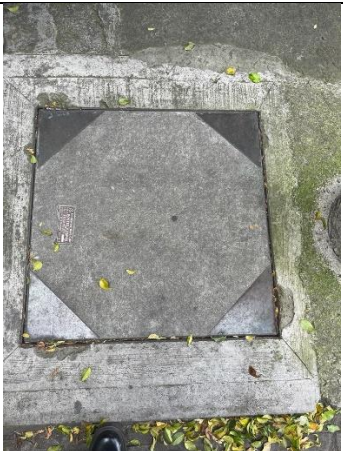
350-1998	Calle 151 16	Usaquén	Tapa de caja en el piso desoldada

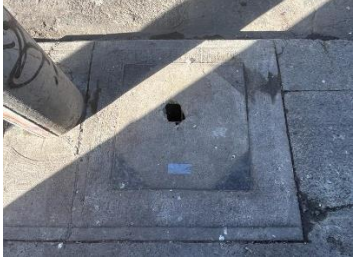
Visita de campo realizada al sistema de video vigilancia				
Afiliación	Dirección	Localidad	Observación	Evidencia Fotográfica
Visita	Kra 14 A calle 59	Chapinero	Caja de piso tiene un hueco generando riesgos en la conexión eléctrica.

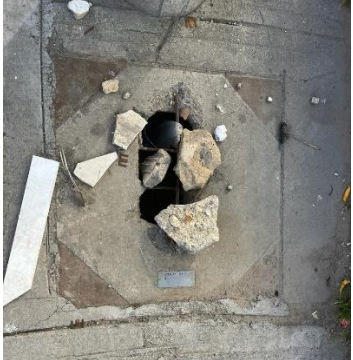
Visita	Kra 14 calle 58	Chapinero	Tapa de caja en el piso rota (Tiene unas piedras)

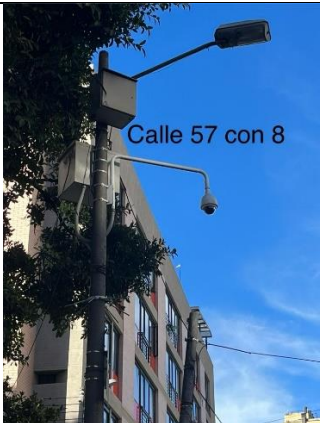
FVS-1170	Calle 57 8	Chapinero	Ramas de árbol generan riesgos sobre alimentación eléctrica que va a poste esquinero. Se recomienda validar la altura de la corona antiescalatoria y cámara. Un cable se encuentra expuesto debajo de la cámara ya que por la altura a la que se encuentra, se tienen riesgos de afectación.

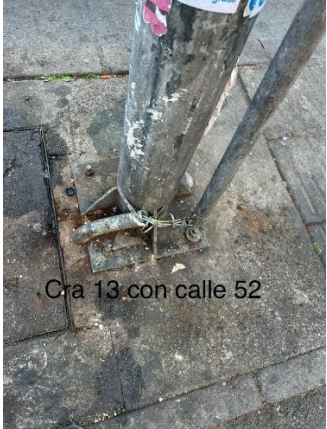
Visita de campo realizada al sistema de video vigilancia				
Afiliación	Dirección	Localidad	Observación	Evidencia Fotográfica
Visita	Kra 13 Calle 52	Chapinero	Cables expuestos en la parte inferior del poste (Polo a tierra aparentemente).

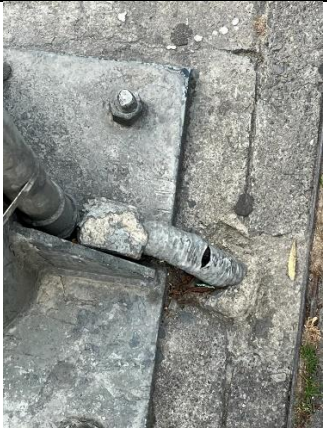
Cra 13.con calle 52
Visita	Calle 47 13	Chapinero	Protector de polo a tierra averiado en la parte inferior del poste.

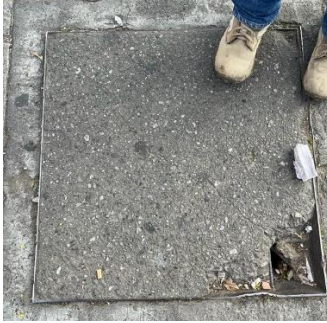
FVS-1140	Av Caracas calle 42	Chapinero	Esquina de tapa en el piso con averías.
