**Asunto:** Informe final Auditoría de Seguimiento al Sistema de Video Vigilancia de la entidad

## **SECRETARIA DE SEGURIDAD, CONVIVENCIA Y JUSTICIA**

### **INFORME DE AUDITORIA DE SEGUIMIENTO AL SISTEMA DE VIDEO VIGILANCIA DE LA ENTIDAD**

**JUNIO DE 2021**

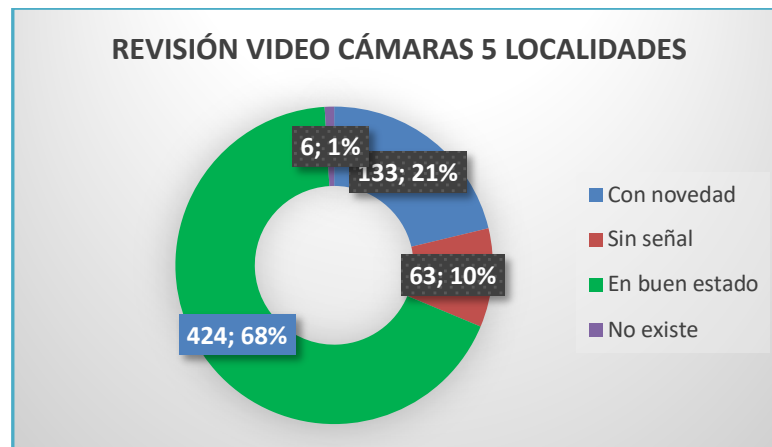
Gráfica No. 2 Cámaras en las 5 localidades objeto de auditoría con novedades – Fuente OCI

Se evidencia que el 21%, 133 video cámaras verificadas desde las salas de monitoreo de Puente Aranda, Kennedy y Ciudad Bolívar (localidades de Santa fe, Mártires, Kennedy, Bosa y Ciudad Bolívar) presentan fallas técnicas; pixeladas, robotizadas, sin Zoom, sin Tour, con ruido, sucias, con fisuras, no cargan video o imagen, manchas en el foco, puntos negros, punto fijo e imagen intermitente.

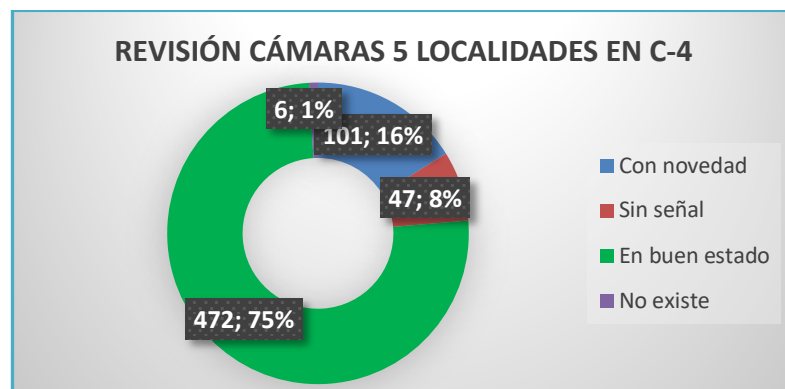
**Gráfica No. 3 Cámaras en las 5 localidades objeto de auditoría con novedades revisión C4 – Fuente OCI**

Se observó que el número de cámaras con fallas técnicas disminuyó a 101, representa el 16 % de la muestra, esto significa que, durante el período del 21 de abril al 30 de abril de 2021, el contratista de mantenimiento intervino y ajustó técnicamente 32 cámaras de la muestra en las 5 localidades seleccionadas para el seguimiento del SVV.

Las cámaras fuera de servicio, sin señal, bajo del 10% al 8%, de 63 a 47 cámaras, seguramente porque estaban intermitentes o apagadas por fallas en el fluido eléctrico o en la conectividad de la ETB.

Es de resaltar que, de 424 cámaras de la muestra, que se encontraron en buen estado y funcionando adecuadamente en los 3 Cosec, aumentó en la segunda revisión a 472, incremento un 7%, es decir, 48 cámaras fueron reparadas por el contratista de mantenimiento, por fallas en la señal por falta o debilidades en el suministro de corriente energizadas por Codensa y/o problemas de conectividad ajustados por el contratista ETB.

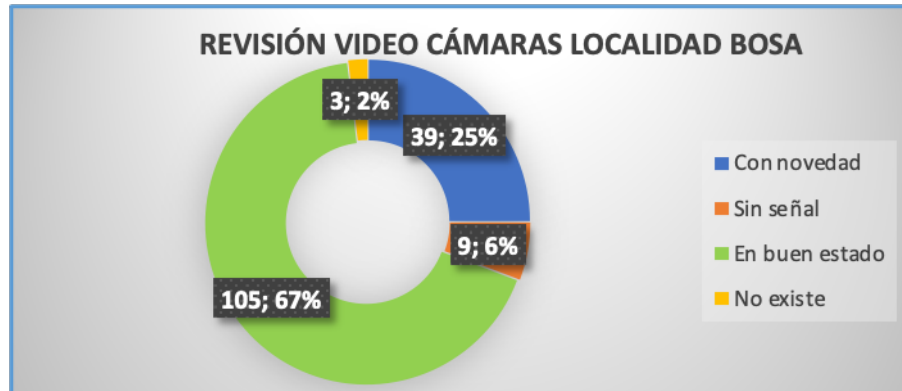
**Gráfica No. 7 Cámaras en la localidad de Bosa – Fuente OCI**

El ejercicio auditor constato, que en la localidad de Bosa, se presenta el mayor número de cámaras con fallas técnicas, el 25%, 39 de 156 cámaras revisadas, seguida de Ciudad Bolívar, el 18%, 28 de 159 cámaras verificadas, contra el 16%, 101 cámaras con fallas de 626 revisadas de la muestra.

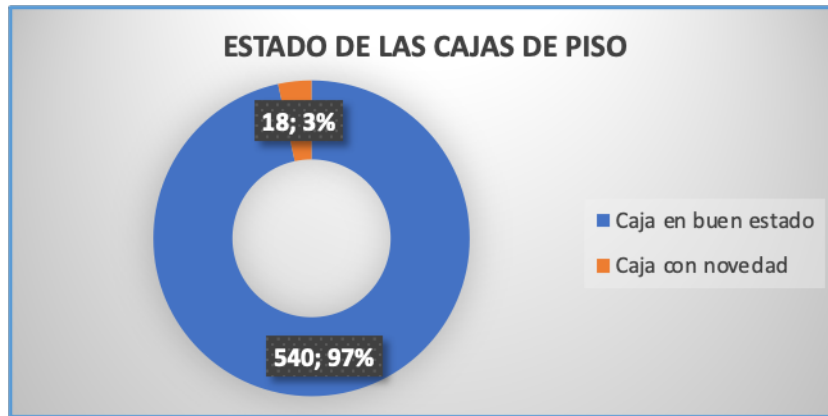
**Gráfica No. 9 estado de cajas de piso– Fuente OCI**

Tal como se evidencia, los 561 postes donde están instaladas las cámaras de la muestra de las 5 localidades están en perfecto estado, el 100% de ellas no presenta novedad, ni falla alguna.

A diferencia de las cajas al piso donde se encuentra el cableado de red y eléctrico de gran parte de las cámaras, el 3%, 18 de 558 cajas revisadas presentan fallas de estructura y descuido en el mantenimiento, se constató que varias de ellas se encuentran sin tapa y llena de escombros. Ver relación en [https://scjgovcol-my.sharepoint.com/:f/g/personal/juan\\_gutierrezq\\_scj\\_gov\\_co/Ekr42dZ1oxZChjQaCAR0YHoBdxPiWF5tBbU4ielXN1Z17A?e=KgFnuF](https://scjgovcol-my.sharepoint.com/:f/g/personal/juan_gutierrezq_scj_gov_co/Ekr42dZ1oxZChjQaCAR0YHoBdxPiWF5tBbU4ielXN1Z17A?e=KgFnuF).

Se evidenció que 18 de 558 cajas revisadas presentan fallas de estructura y descuido en el mantenimiento, se constató que varias de ellas se encuentran sin tapa y llena de escombros, situación que pone en riesgo el funcionamiento adecuado de las video cámaras.

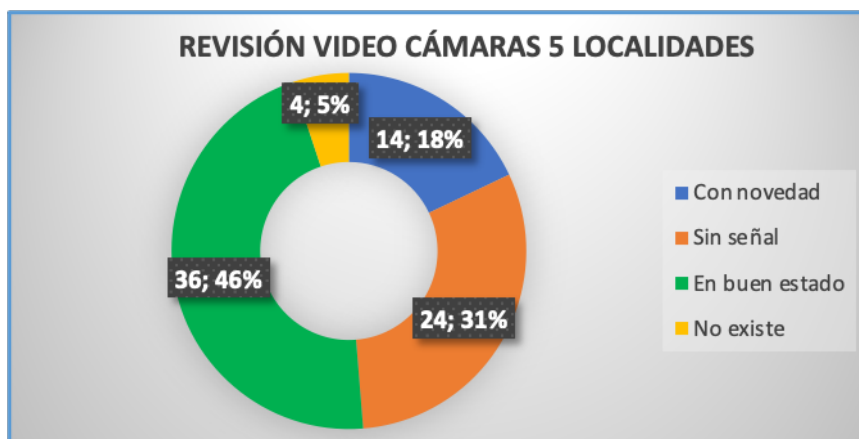
Gráfica No. 10 Cámaras interconectadas – Fuente OCI

Se evidencia que el 31%, 24 cámaras están fuera de servicio, el 18%, 14 con fallas técnicas, total 49%, 38 cámaras del universo de la muestra de 78 se encontraron con fallencias en su funcionamiento, lo que representa un alto porcentaje y que, si lo proyectamos al universo total de esas video cámaras interconectadas, 1153, seguramente está incidiendo negativamente en el sistema de video vigilancia de la ciudad.

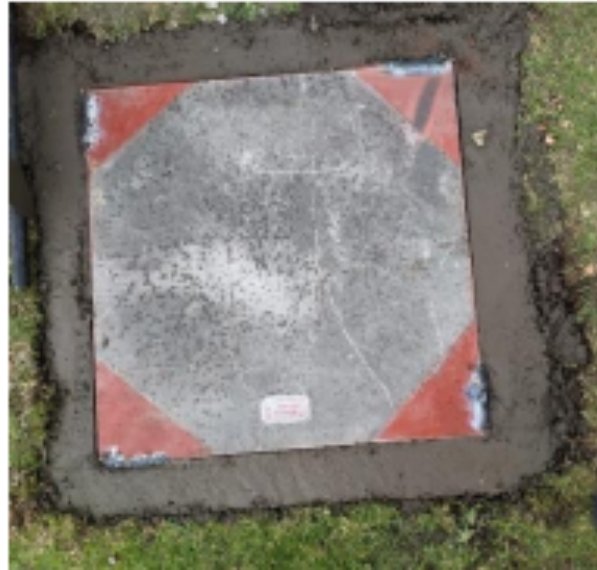
Imagen, foto instalación y acondicionamiento de SPT y Tapas

*Normalmente a través del contrato de mantenimiento se solicita la reposición de las mismas y en los casos en que la infraestructura del andén lo permite se han implementado tapas de alto calibre y peso que ocasionan imposibilidad de ser hurtadas, no obstante, para la fecha de la auditoria no se tenía contrato de mantenimiento que permitiera solicitar esos cambios.*

*Como ejemplo del ejercicio en el mes de abril durante la ejecución del contrato 1070 de 2020, se realizaron 21 reposiciones de sistema de puesta a tierra los cuales incluyeron el cambio de las tapas vandalizadas hasta esta fecha de corte.*

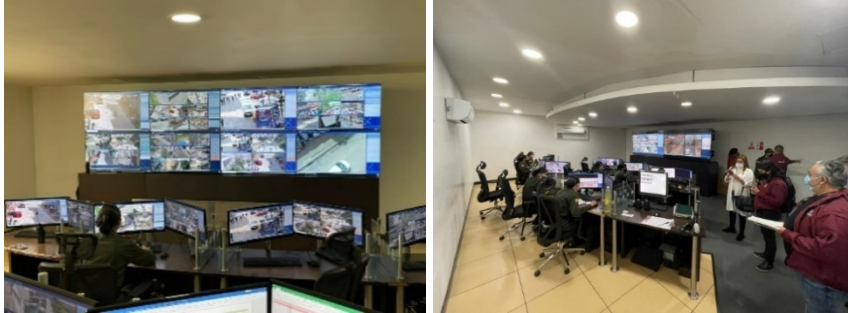
*Imagen 20, Salas de monitoreo de cámaras Cosec Puente Aranda y Ciudad Bolívar.*

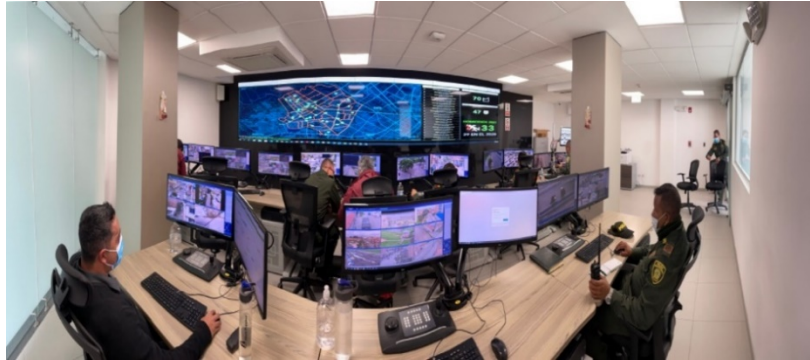
*Imagen 21, Salas de monitoreo de cámaras Cosec Kennedy.*

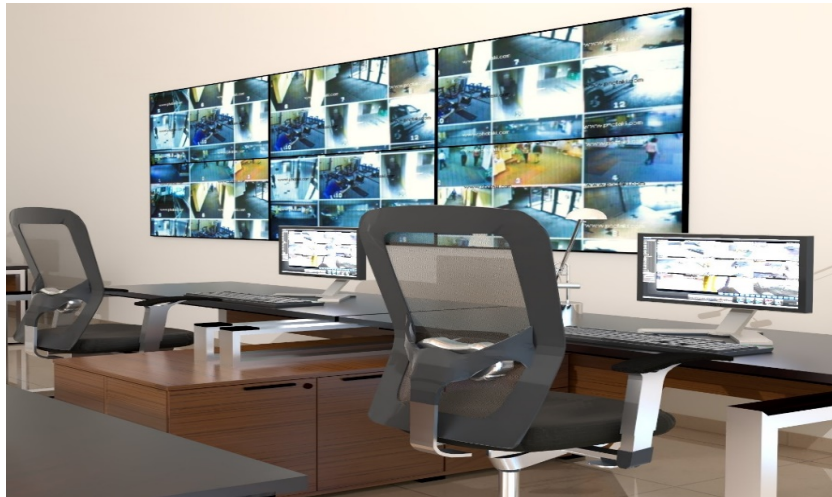
El ejercicio auditor evidencio que el sistema de monitoreo de video cámaras en el C-4 solo cuenta con cuatro pantallas para ejercer la función de seguimiento y monitoreo de eventos y sucesos más relevantes de inseguridad y de impacto social que se presentan en un momento dado en la ciudad.

En cada pantalla se pueden visualizar y hacer seguimiento hasta 16 cámaras en tiempo real para un total de 64 cámaras en las 4 terminales (proyectadas en el Video Wall), lo que representa el 1% del total de cámaras instaladas en Bogotá, 6340, incluidas las interconectadas de colegios, CTP y Transmilenio, porcentaje muy bajo para tener un control y seguimiento adecuado, la cobertura debe ser mayor y debe corresponder al universo de video cámaras instaladas en la ciudad, más aún cuando, entendemos, es la sala de monitoreo más importante del Sistema de Video Vigilancia.

*Imagen 30, sala de monitoreo con un mínimo de pantallas de control, fuente Internet*

En este contexto, proponemos ampliar la cobertura de 4 pantallas, visualización de 64 cámaras, que actualmente opera en la sala de monitoreo del C-4, del 1 % al 10%, es decir, a un total de 39 pantallas que podrían visualizar 634 video cámaras del universo instaladas, 6340, lo que significa optimizar el sistema de monitoreo, control y seguimiento de la seguridad de la ciudad.
