Asunto: Informe final Auditoría de Seguimiento al Sistema de Video Vigilancia de la entidad noviembre 2021.

**INFORME DE AUDITORIA DE SEGUIMIENTO AL
SISTEMA DE VIDEO VIGILANCIA DE LA ENTIDAD**

DICIEMBRE DE 2021

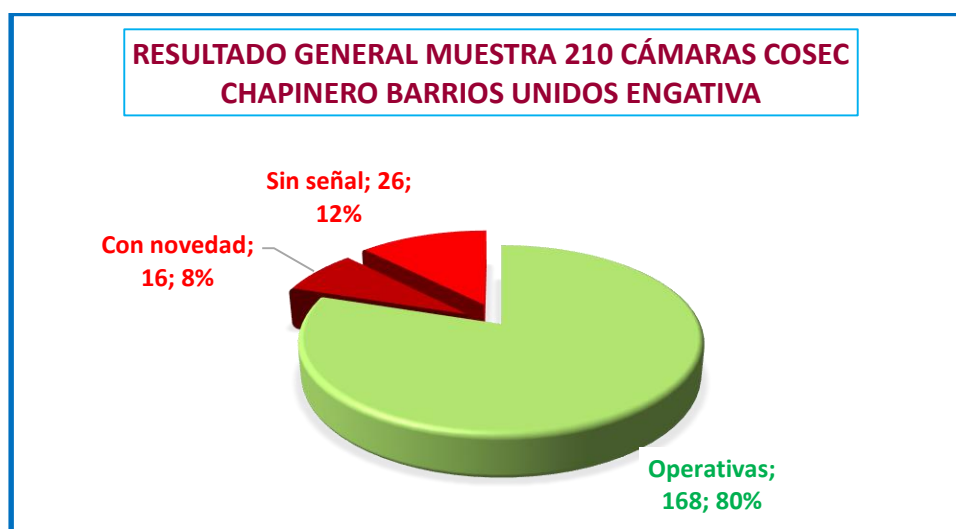
Funcionamiento muestra cámaras Cosec Chapinero, Barrios Unidos y Engativa		
↑	168	Operativas
↓	16	Con novedad
↓	26	Sin señal

Gráfica No. 1, resultado general de la muestra de 210 cámaras intervenidas en los 3 Cosec.

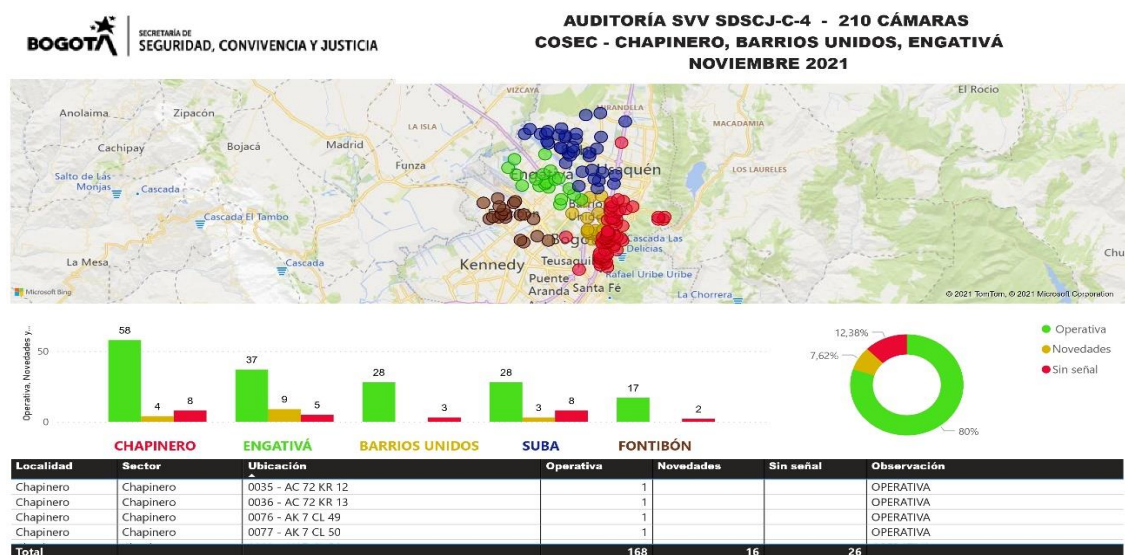
El resultado detallado por localidad, luego de la revisión de la muestra de 210 cámaras en Power BI:

En el modelaje se puede visualizar detalladamente los resultados evidenciados durante la revisión realizada en los 3 Cosec, en las localidades de Chapinero, Engativá, Barrios Unidos, Suba y Fontibón; en la parte superior, se visualiza la mapificación georreferenciada de cada cámara en las 5 localidades, en el área central de la gráfica, las barras evidencian por localidad, el número de cámaras operativas en color verde, con novedad o con fallas técnicas en color café y sin señal o fondo negro, en color rojo y la rueda que muestra el consolidado por porcentaje que le corresponde a cada criterio revisado por el ejercicio auditor y en la parte inferior, en la grilla o rejilla se visualiza detalladamente la ubicación de cada cámara con la novedad y observación correspondiente evidenciada durante la revisión in situ.

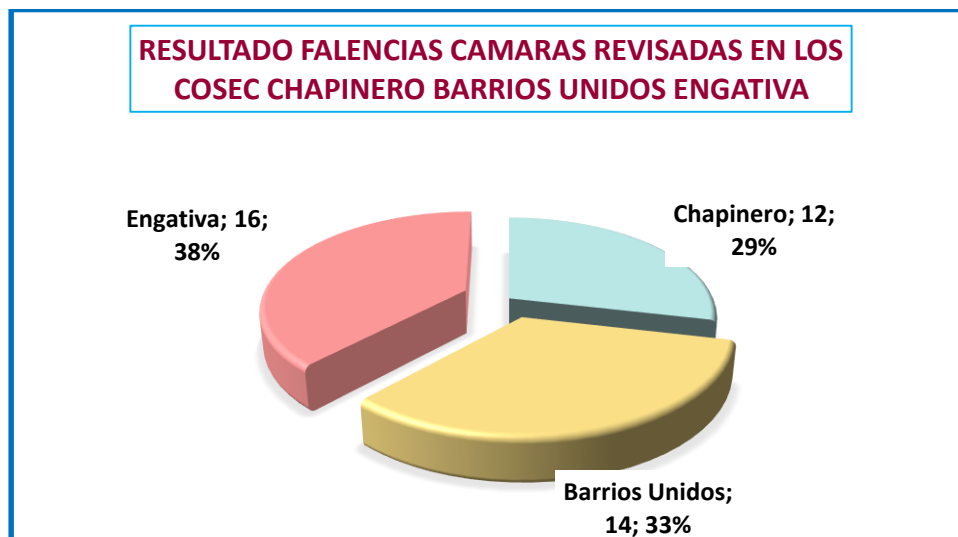
De las 42 cámaras de la muestra que se visualizaron con falencias (fallas técnicas y fuera de servicio), el Cosec de Engativa (abarca las localidades de Fontibón y Engativa), pondera con el mayor porcentaje en un 38%, seguido del Cosec de Barrios Unidos (localidades de Suba y Barrios Unidos) que pondero un 33% y finalmente el Cosec de Chapinero, que abarca solo esa localidad, que pondero en un 29%.

Gráfica No 3, ponderación de fallas técnicas y sin señal de las cámaras revisadas por Cosec

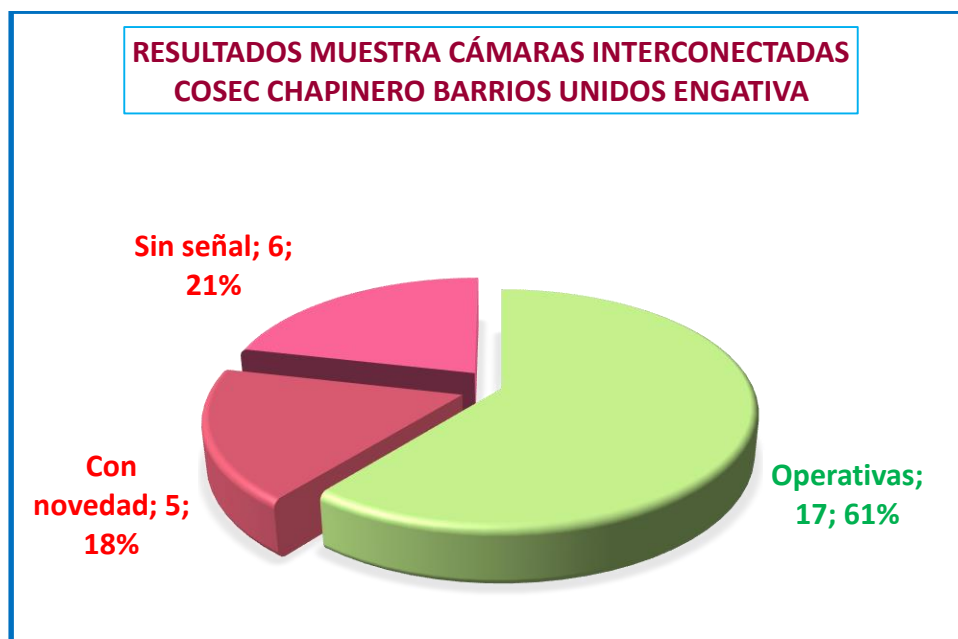
Gráfica No. 4, resultados estadísticos de la revisión de Cámaras interconectadas.

Se evidencia que 6 cámaras es decir el 21%, están fuera de servicio, que cinco que representan el 18%, presentan fallas técnicas, en suma, son 11 cámaras del universo de la muestra de 28, representan fallas.

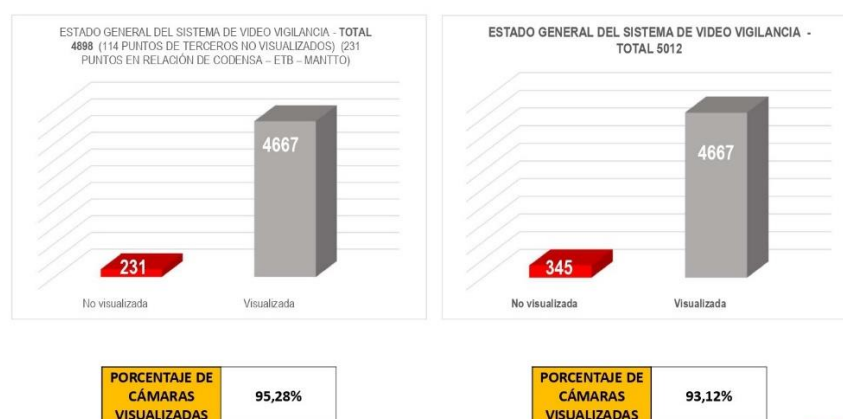
Gráfica No. 5, estado del SVV basado en solo dos variables; cámaras visualizadas y no visualizadas, fuente contratista UT MANTTO.
